## 改善箇所説明図

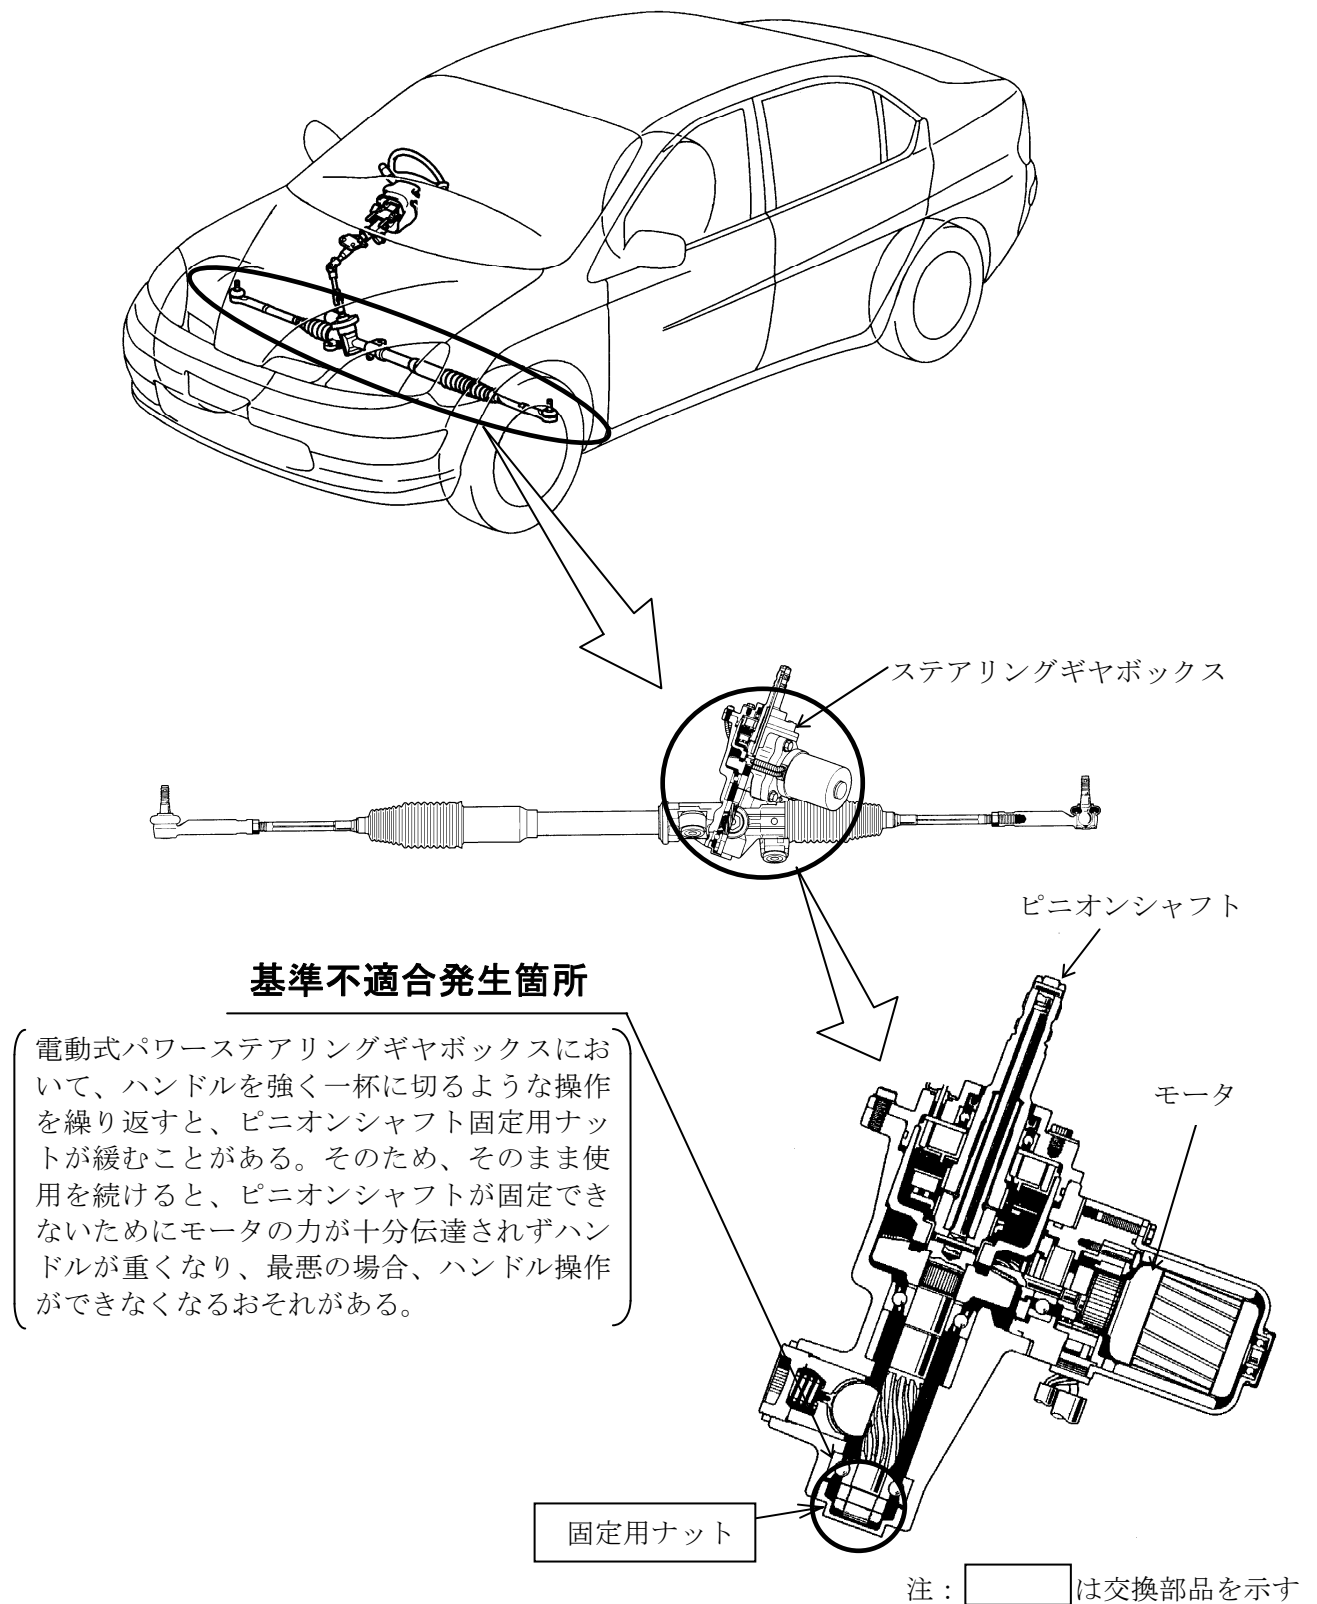
固定用ナット

電動式パワーステアリングギヤボックスにおいて、ハンドルを強く一杯に切るような操作を繰り返すと、ピニオンシャフト固定用ナットが緩むことがある。そのため、そのまま使用を続けると、ピニオンシャフトが固定できないためにモータの力が十分伝達されずハンドルが重くなり、最悪の場合、ハンドル操作ができなくなるおそれがある。

全車両、当該ナットをかしめナットと交換する。

識別：改善済車両にはエンジンルーム内にあるネームプレート上側に黄色ペイントを塗布する。
