## 改善箇所説明図

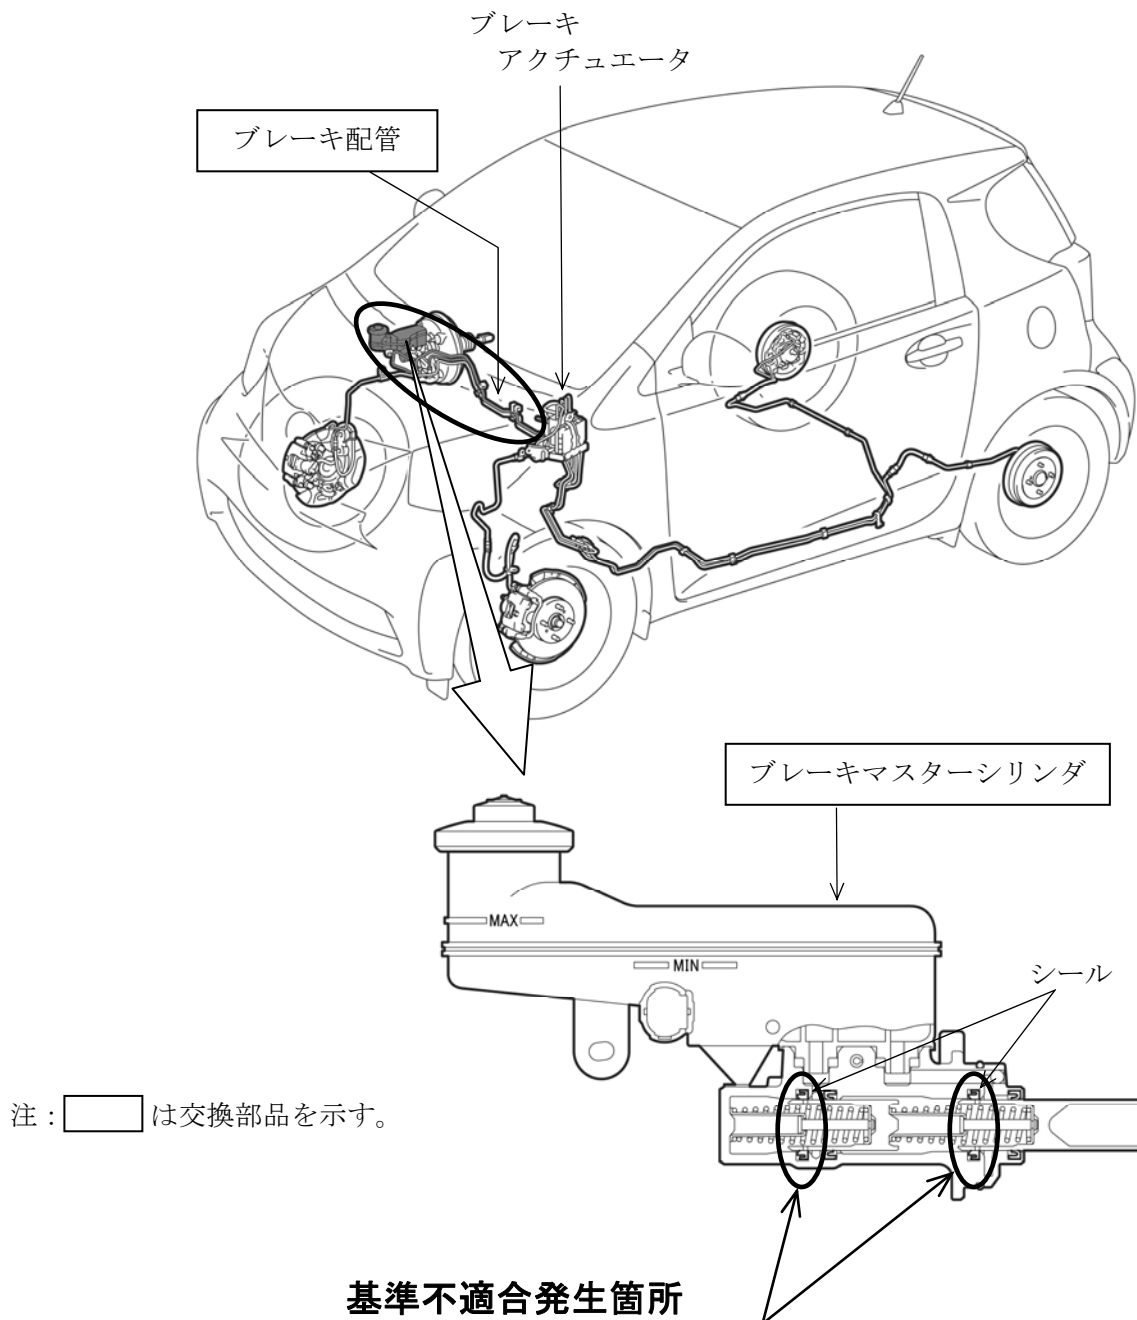
ブレーキマスターシリンダとブレーキアクチュエータ間のブレーキ配管において、製造工程での配管内部の洗浄が不適切なものがあり、異物が付着しているものがある。そのため、異物がブレーキマスターシリンダ内に移動してシール部に噛み込み、ブレーキペダルを踏んだ際の踏み代が増加し、制動力が低下するおそれがある。

全車両、ブレーキマスターシリンダおよび当該ブレーキ配管を新品に交換する。

識別：改善済車両にはエンジンルーム内の左サスペンションタワー上部に黄色ペイントを塗布する。
