## 改善箇所説明図

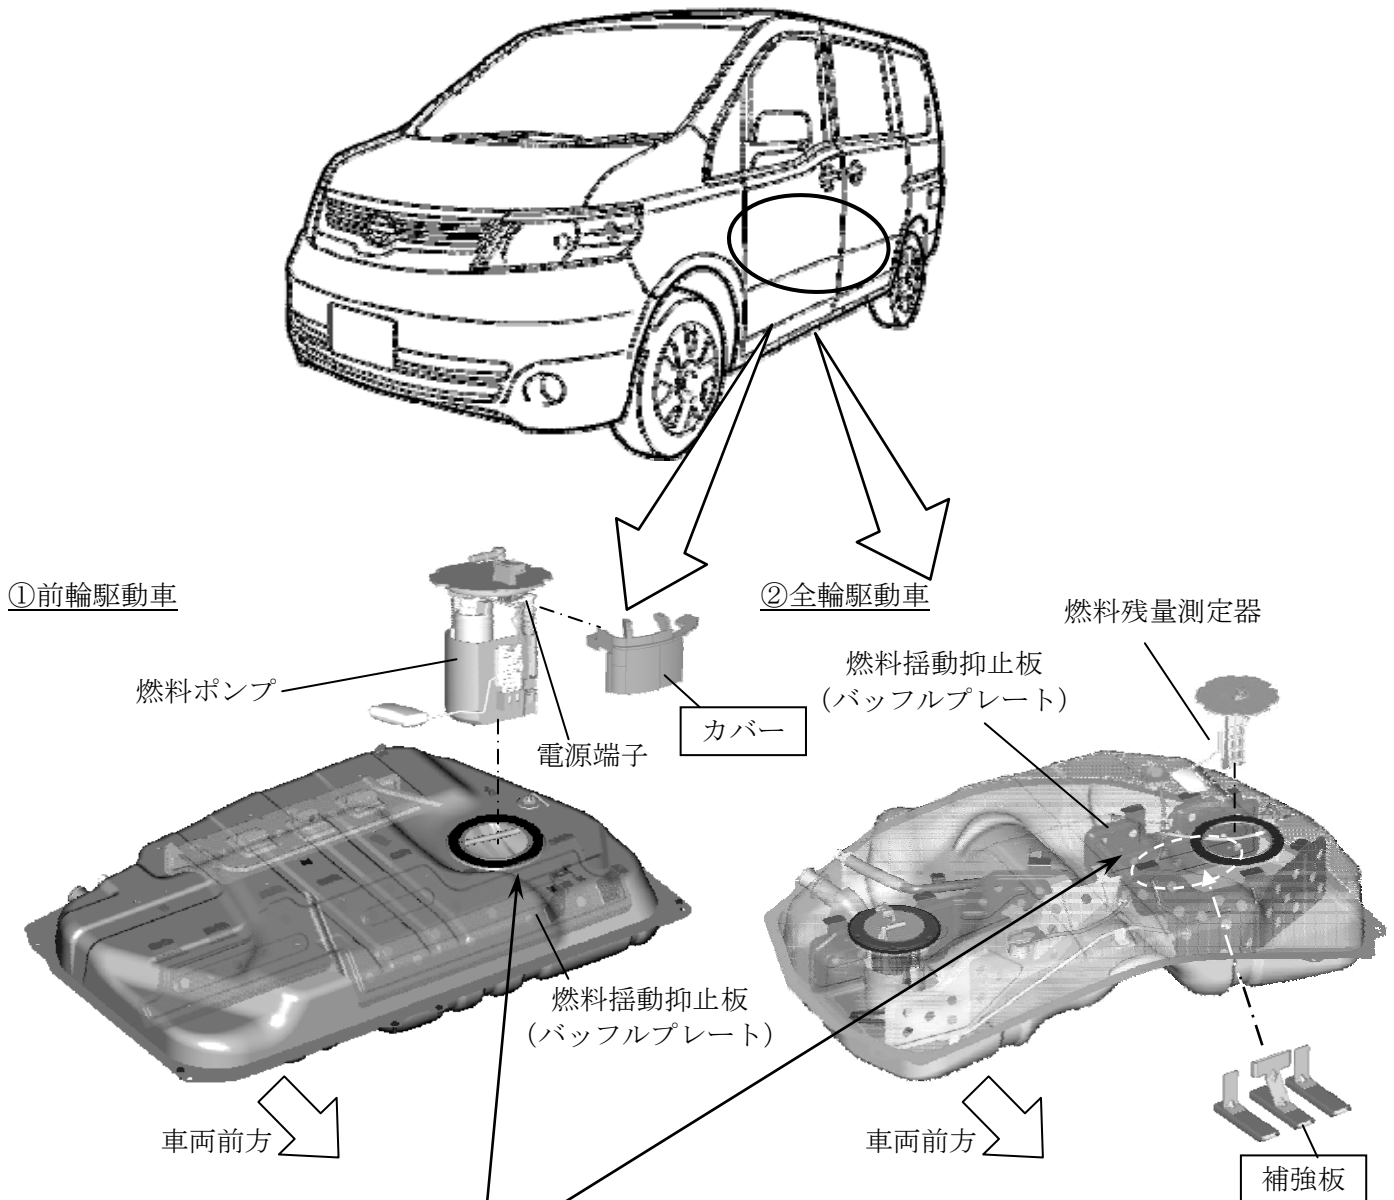
燃料タンクにおいて、燃料タンクと燃料揺動抑止板（バッフルプレート）の溶接部の耐久性が不足しているため、燃料揺動の繰返しにより亀裂が発生するものがある。そのため、そのままの状態で使用を続けると、亀裂が進行して折損し、発進時または停止時等の燃料の揺動により異音が発生するおそれがあり、最悪の場合、

- ① 前輪駆動車において、バッフルプレートが燃料ポンプの電源端子に接触してヒューズが切れ、燃料ポンプが停止し、走行中にエンストし再始動できなくなるおそれがある。
- ② 全輪駆動車において、バッフルプレートが脱落して燃料タンク内部の燃料残量測定器に干渉し、燃料計が正しく作動せず、燃料が無くなったことに気付かず、走行中にエンストし再始動できなくなるおそれがある。

前輪駆動車は、全車両、当該燃料ポンプにカバーを追加する。  
全輪駆動車は、全車両、当該バッフルプレート補強板を追加する。

識別：銀色のシールをモデルナンバープレートの右横に貼り付ける。
