## 改善箇所説明図

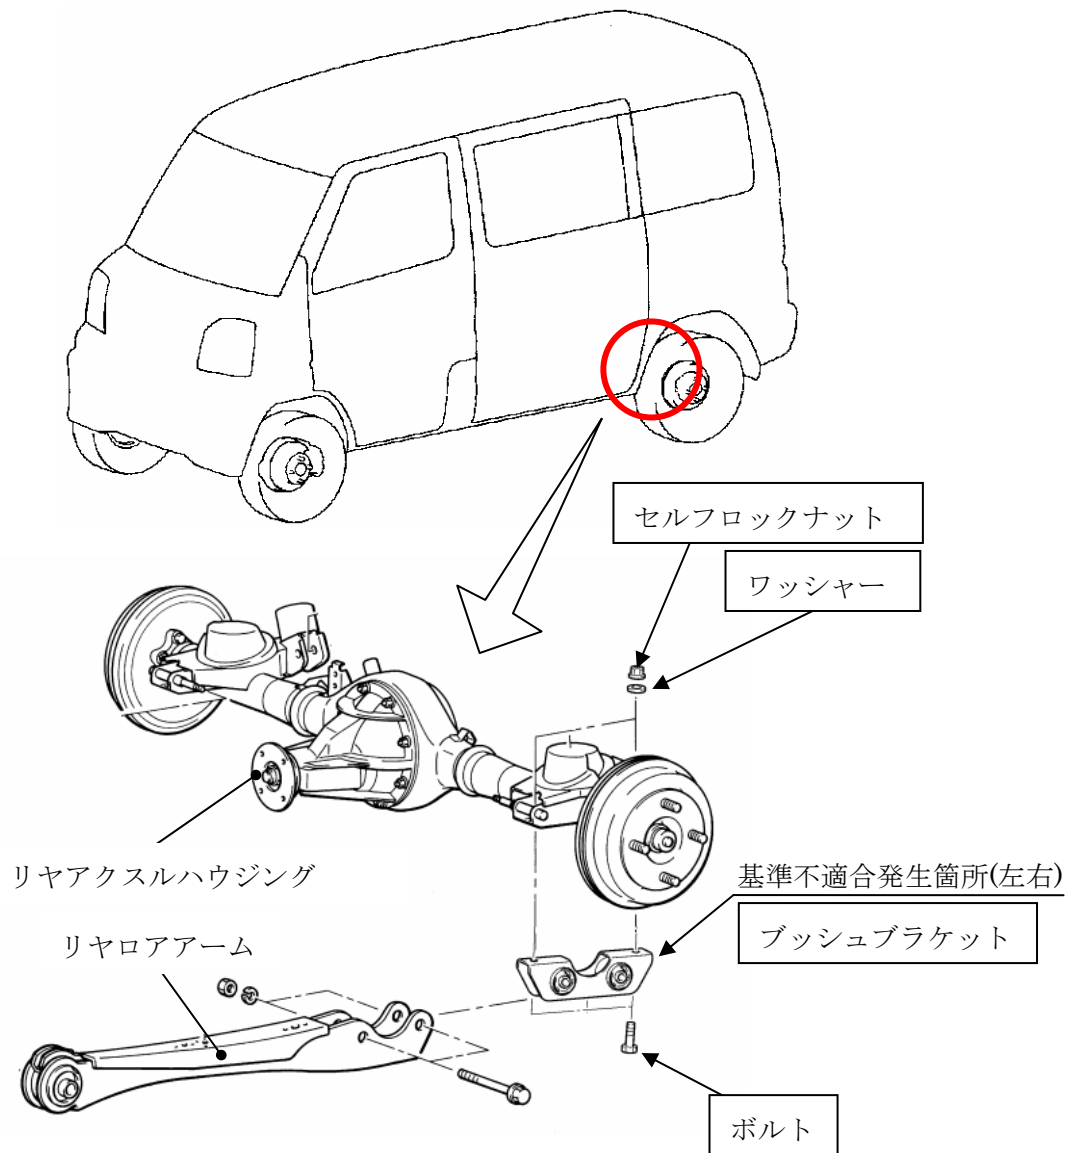
リヤサスペンションにおいて、リヤロアアームとリアアクスルハウジングを連結するブッシュブラケットの強度余裕が少ないため、右左折や発進停止の繰り返しにより、ブッシュブラケットが損傷し、リヤロアアームとリアアクスルハウジングの連結が外れ異音が発生し、走行安定性が低下するおそれがある。

全車両、ブッシュブラケット一式を対策品と交換する。
