## 改善箇所説明図

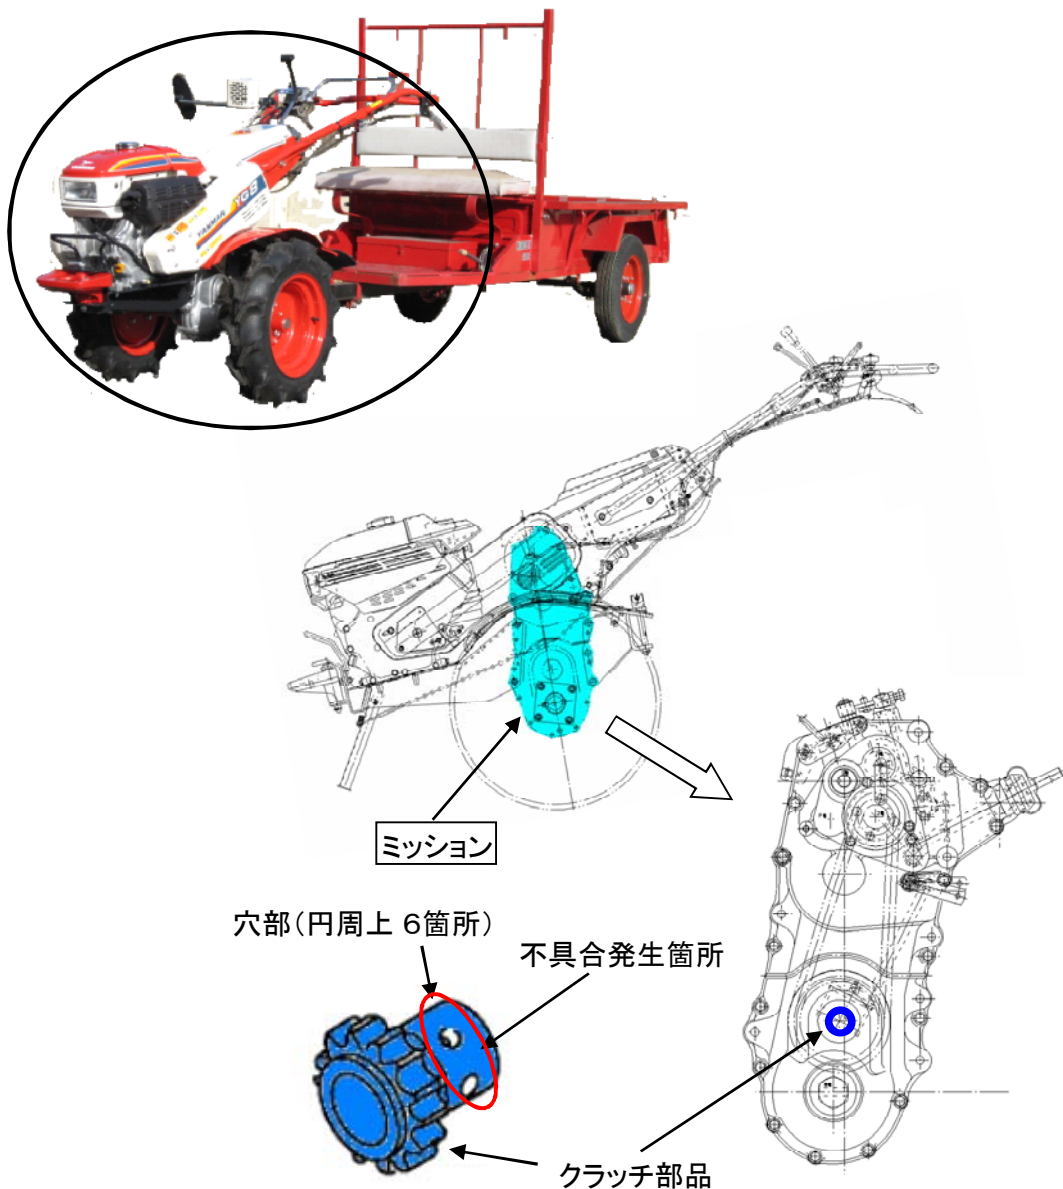
かじ取り装置において、左右の車輪の動力を断続するためのミッション内部のクラッチの部品同士が噛み込み、クラッチが切れなくなり、かじ取り操作が困難となるおそれがある。

全車両、良品のクラッチ部品を組込んだミッションと交換する。

機体銘板に白ペイントを塗布する。
