## 改善箇所説明図

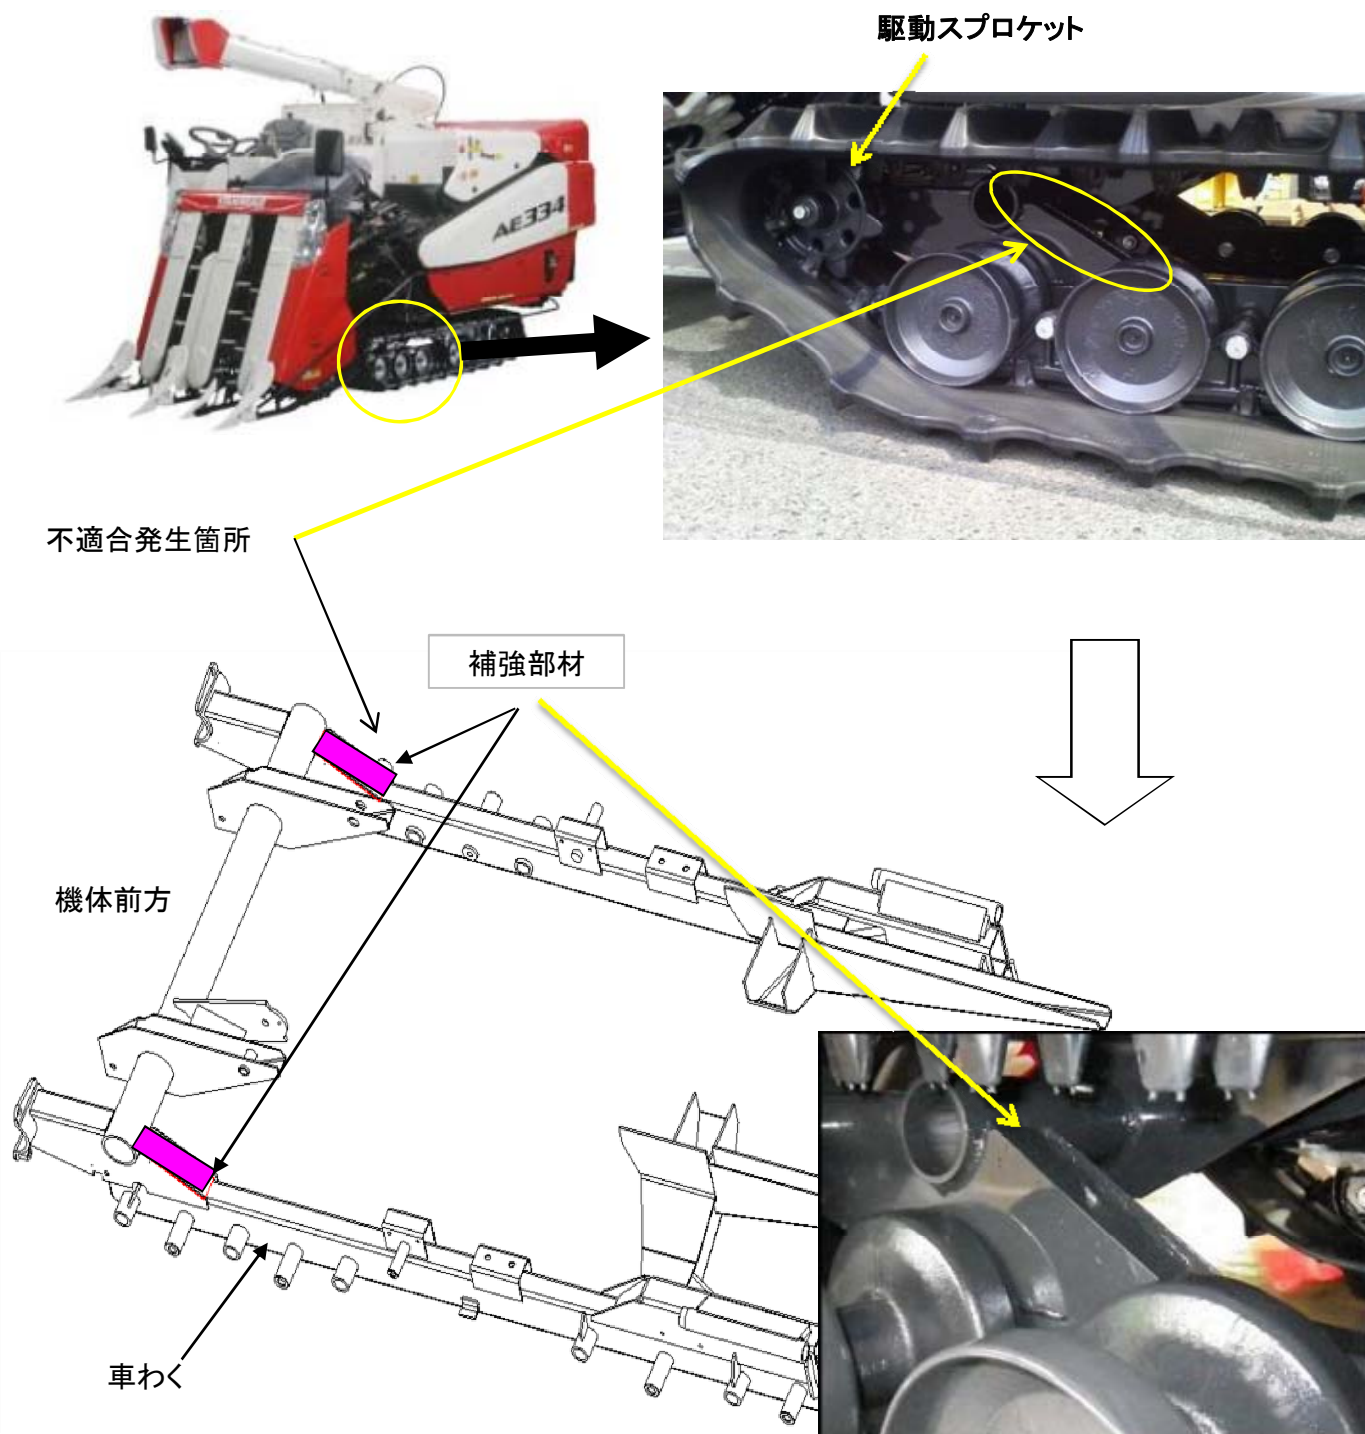
車わくに補強部材が溶接されていないものがある。そのため、そのままの状態で使用を続けると、フレームの一部が破損し、最悪の場合、駆動スプロケットの位置がずれることにより履帯が外れ、走行不能となるおそれがある。

全車両、補強部材を溶接する。

追加部品を示す。
