# 改善箇所説明図

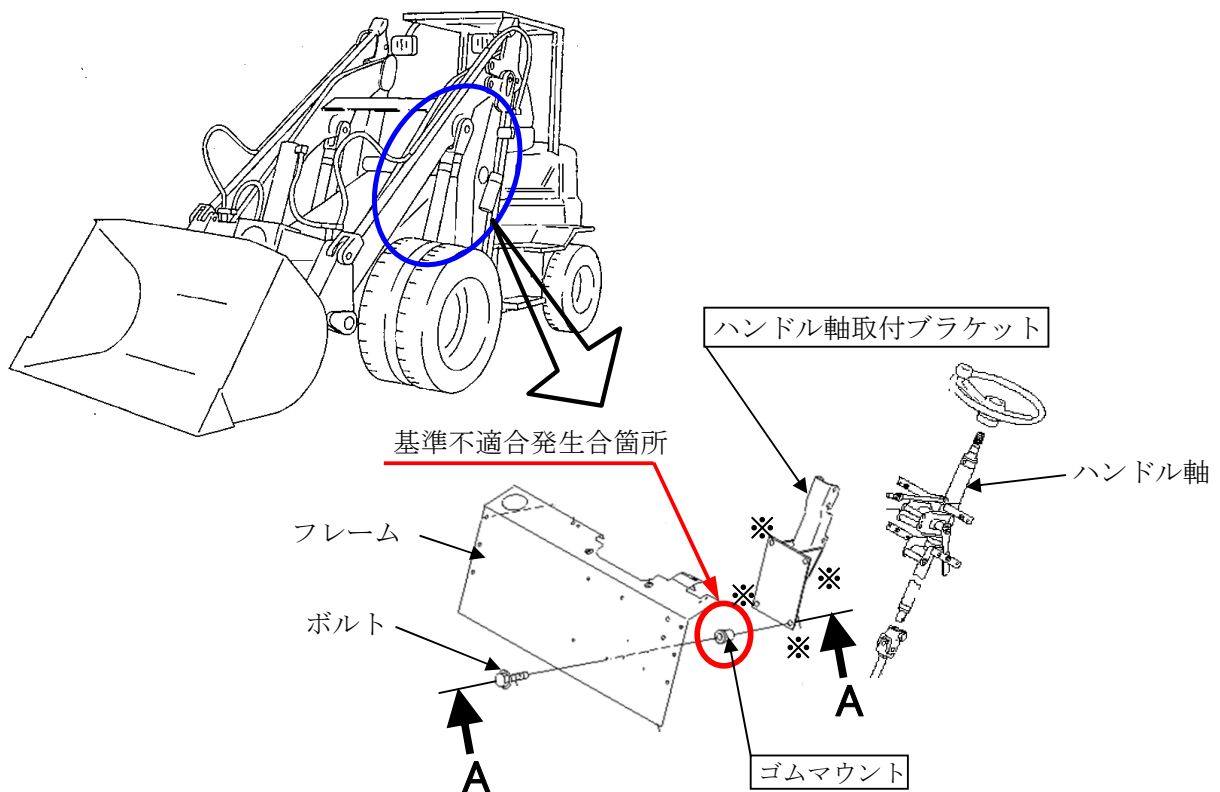
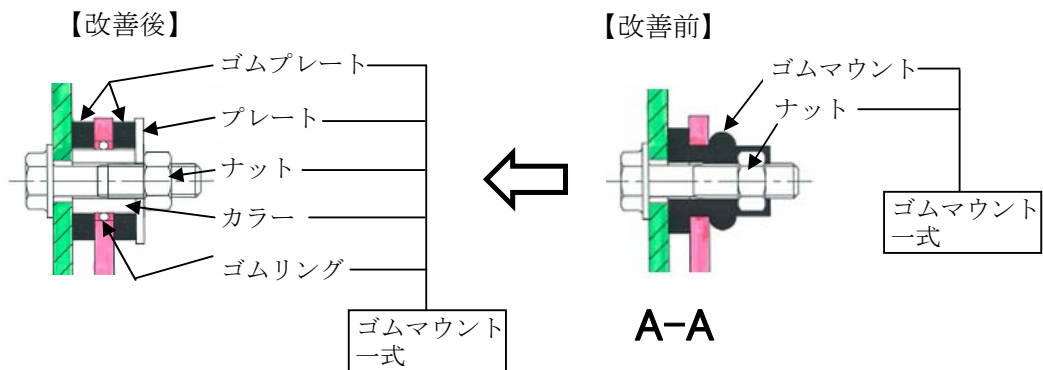
注：□ は交換部品を示す。  
(※印4箇所)

かじ取り装置において、ハンドル軸取付ブラケットのフレームへの取付方法が不適切なため、ハンドルに荷重がかかるとゴムマウントが破損し、ブラケットが外れる場合がある。そのため、ハンドル軸の固定が不十分となり、容易にかじ取り操作ができなくなるおそれがある。

白色ペイントを塗布

改善措置の内容：全車両、ハンドル軸取付ブラケットとゴムマウント一式を対策品に交換する。

識別：ハンドル軸取付ブラケットに白色ペイントを塗布する。
