## 改善箇所説明図

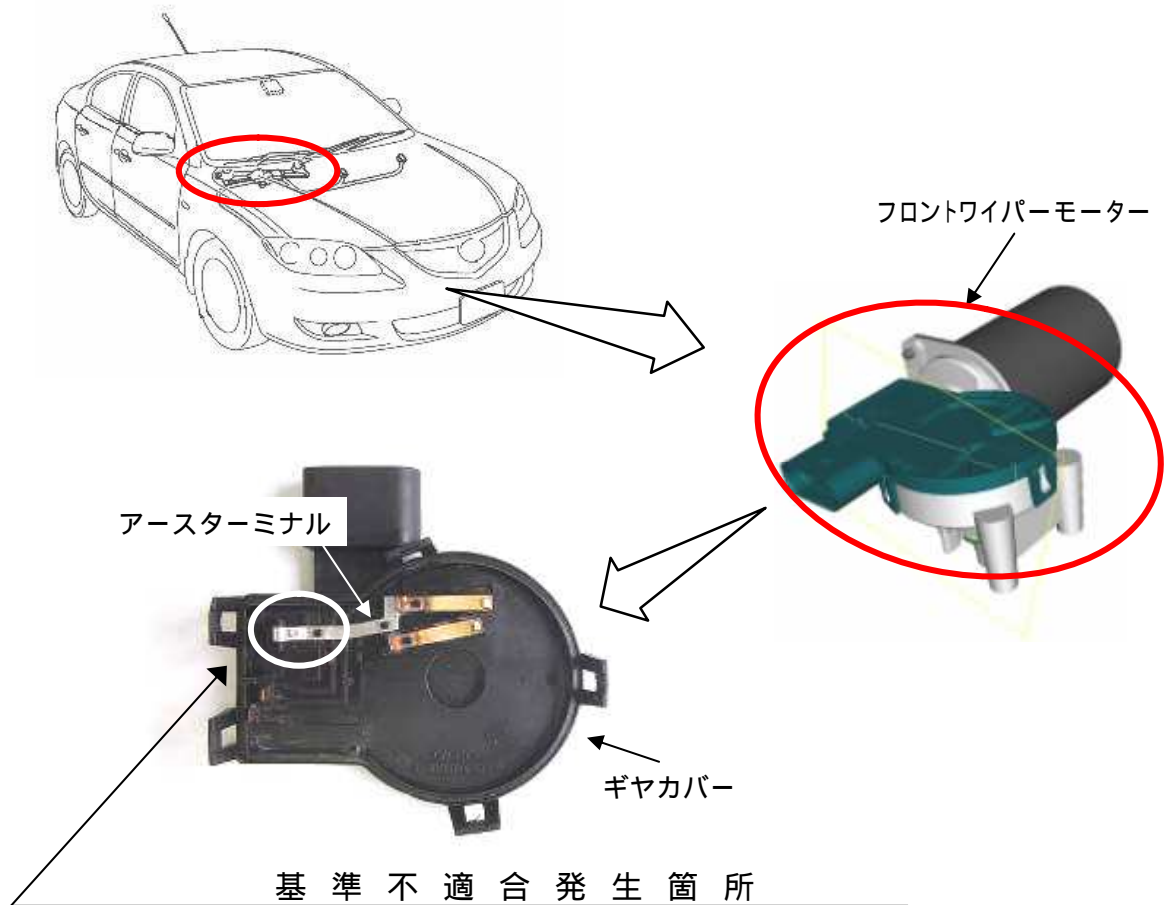
フロントワイパーモーターにおいて、アースターミナルが変形しているものがある。そのため、アースターミナル接点部が導通不良に至ることがあり、フロントワイパーが作動しなくなるおそれがある。

全車両、フロントワイパーモーターにアース線を追加する。
