**【改善箇所説明図】 不具合内容 ①**

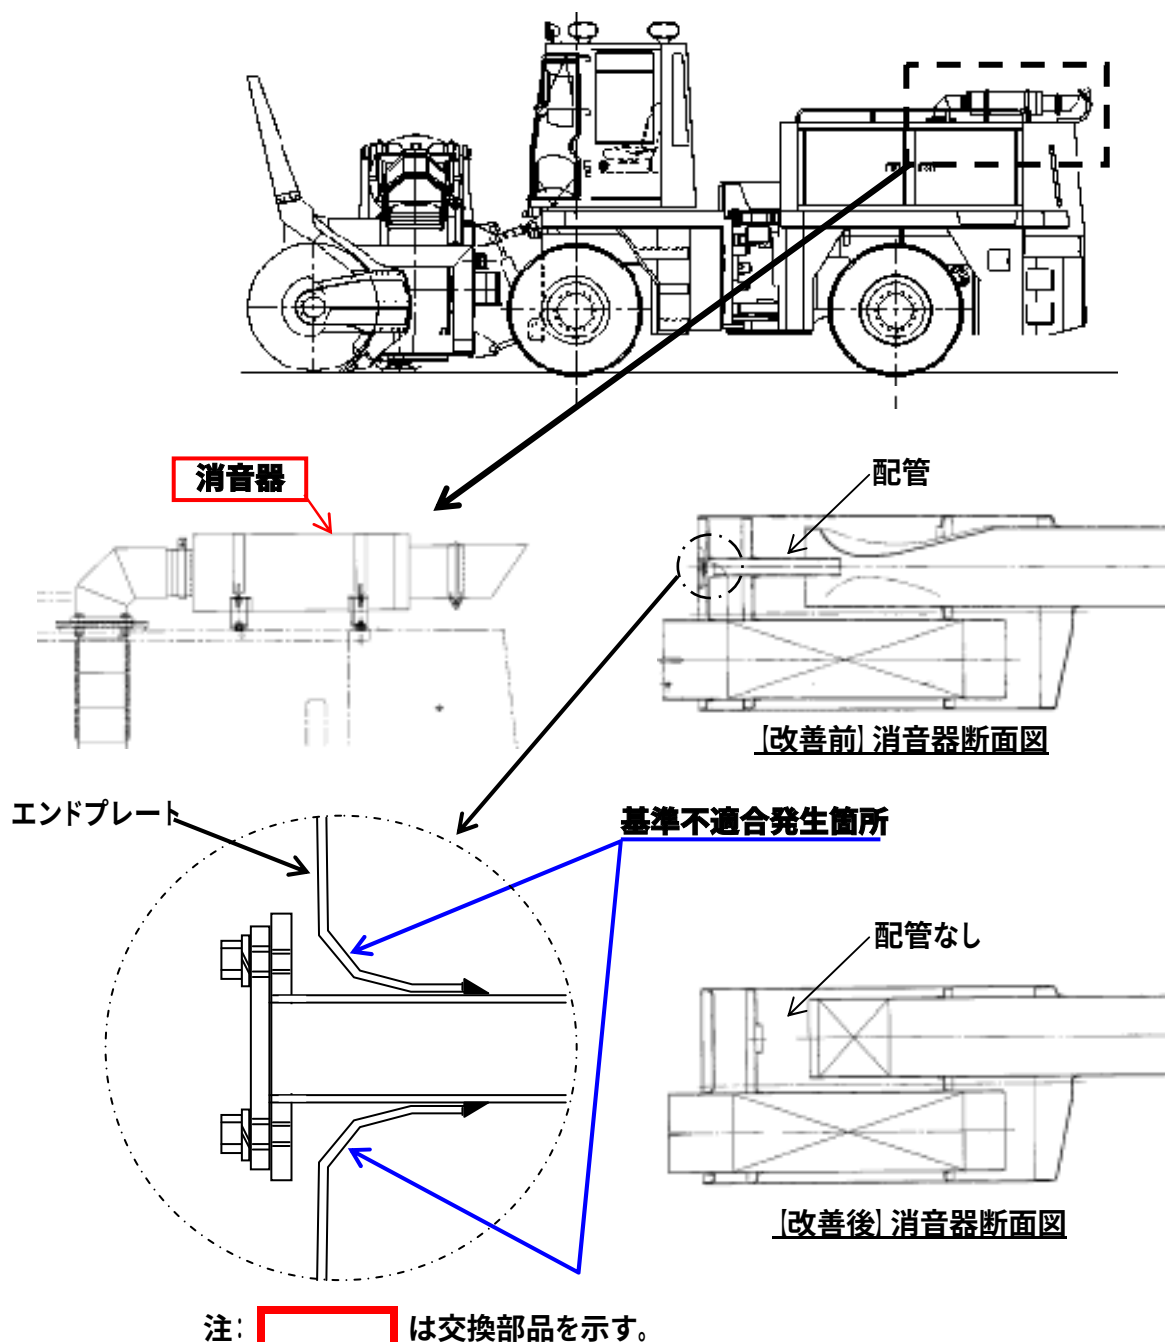
**【不具合発生箇所】**

- ①騒音防止装置において、消音器のエンドプレートに配管を取り付ける部分の強度が不十分なため、原動機の振動により当該取付部に亀裂が入り、消音器のエンドプレートが破損するおそれがある。

- ① 全車両、消音器を対策品に交換する。

識別：消音器の形状で識別とする。
