## 改善箇所説明図

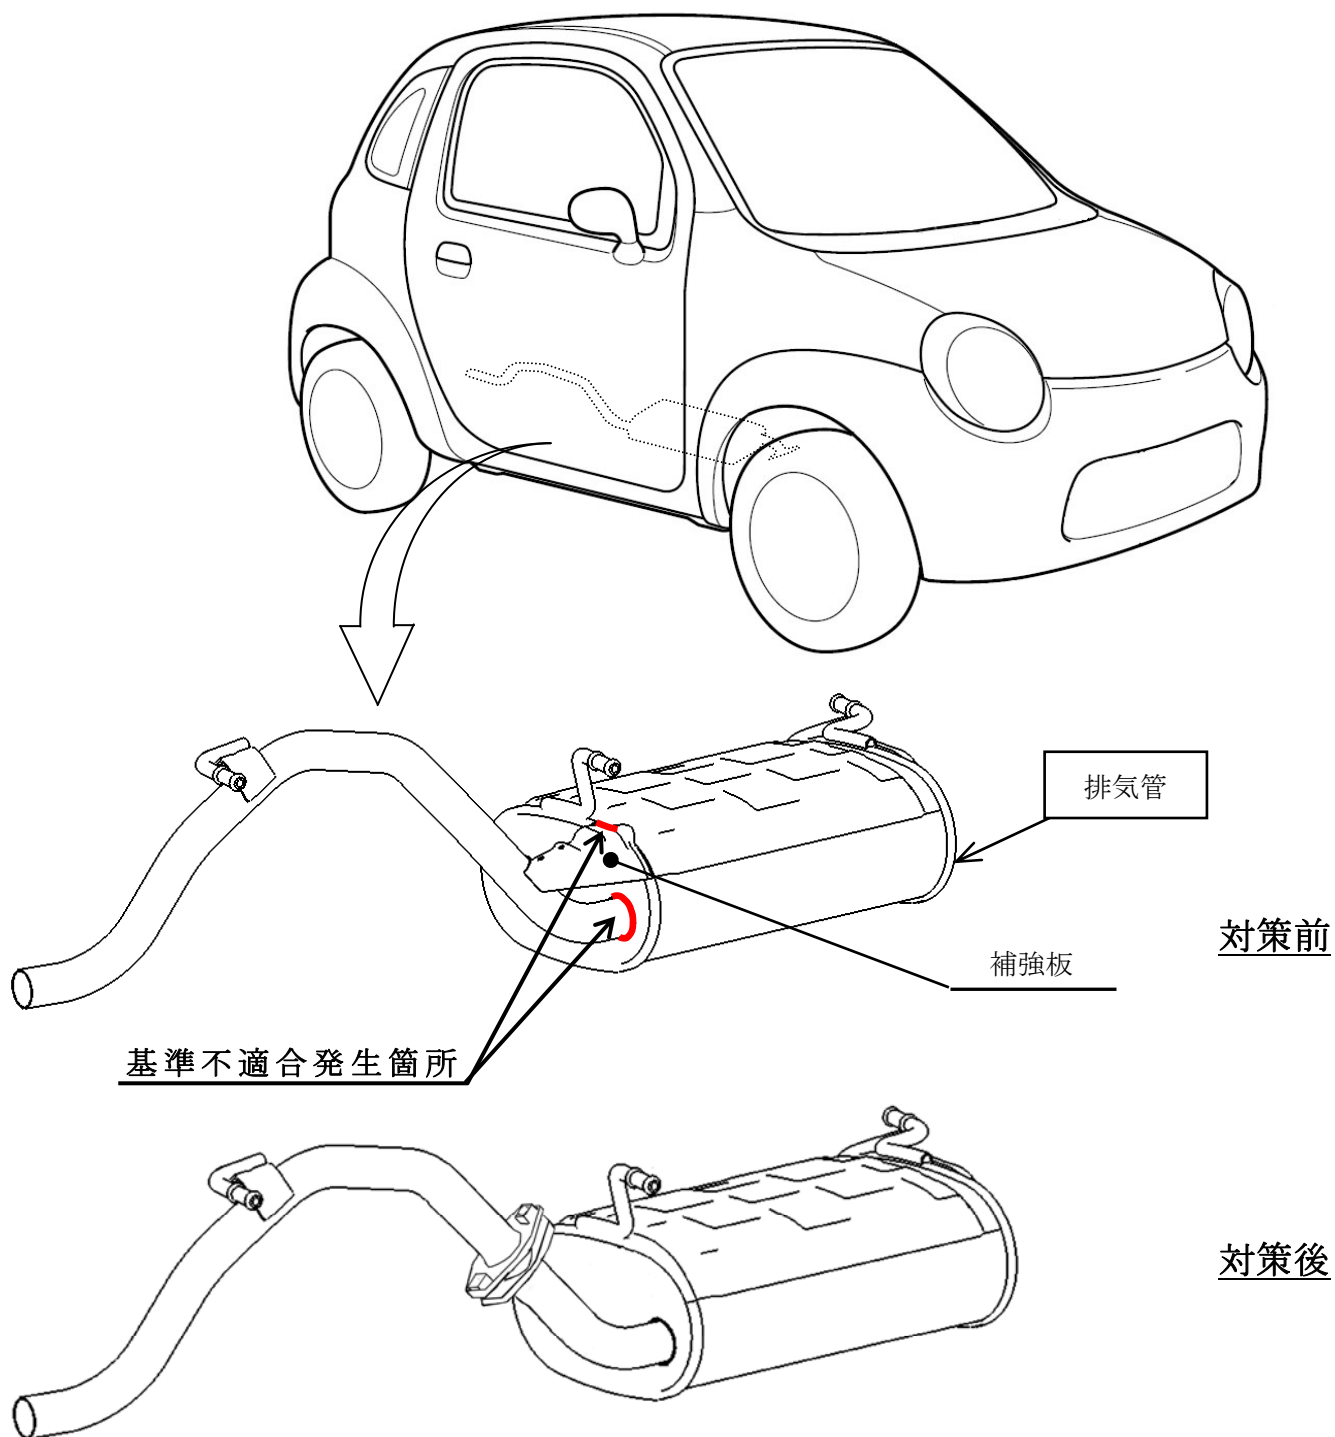
排気管の補強部の構造が不適切なため、使用過程で当該部の補強板に亀裂が発生し、排気管が折損するおそれがある。

全車両、排気管を対策品と交換する。

識別：ID プレートに緑色のシールを貼付する。
