## 改善箇所説明図

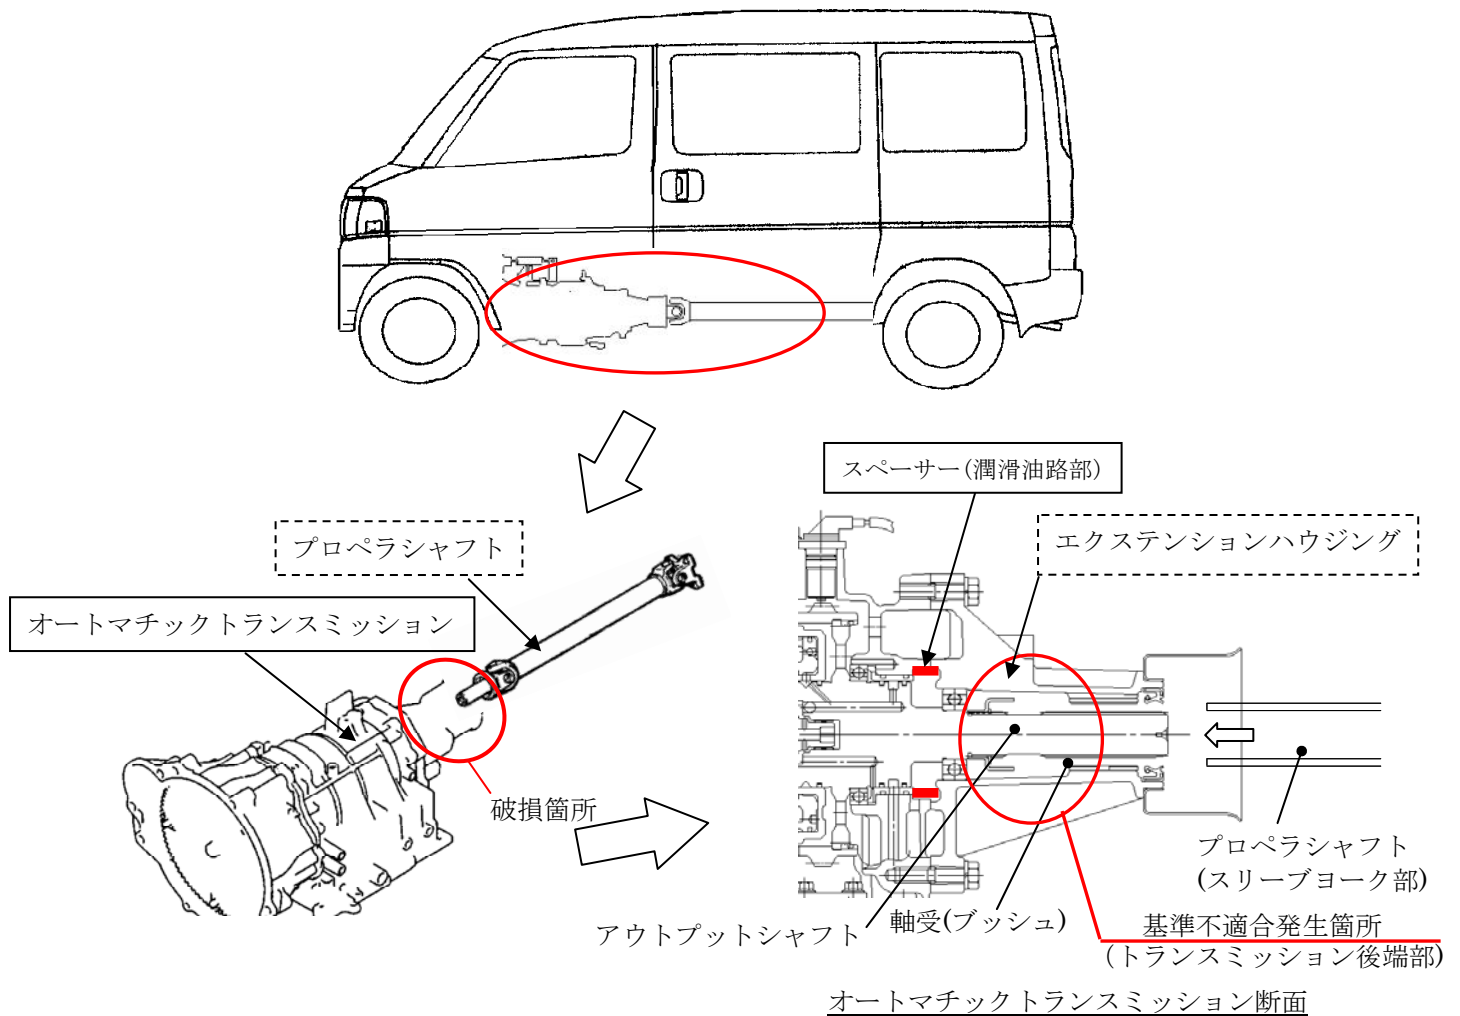
4速オートマチックトランスミッションにおいて、トランスミッションケース内部の潤滑油路が不適切なため、高速走行時(65km/h 超え)に、プロペラシャフトとの潤滑が不足となることがある。そのため、そのままの状態で使用を続けると、トランスミッション後端部が破損し、走行不能となるおそれがある。また、一部の車種においては、プロペラシャフトが外れ、燃料タンクを損傷させ、燃料漏れとなるおそれがある。

注：図中の  内は追加または必要に応じて交換する部品を示す。

図中の  内は点検し、必要に応じ交換する部品を示す。

全車両、エクステンションハウジング及びプロペラシャフトを点検し、

- ①いずれも異常が認められない場合は、オートマチックトランスミッション内に潤滑油路変更用スペーサーを追加する。
- ②エクステンションハウジング及びプロペラシャフトのいずれか、または両方に異常がある場合は、オートマチックトランスミッションのアウトプットシャフトを点検し、異常が認められる場合は、新品のプロペラシャフトおよび潤滑油路を変更した対策品オートマチックトランスミッションに交換する。
- ③エクステンションハウジング及びプロペラシャフトのいずれか、または両方に異常がある場合は、オートマチックトランスミッションのアウトプットシャフトを点検し、異常がない場合は、オートマチックトランスミッション内に潤滑油路変更用スペーサーを追加し、新品のプロペラシャフトおよび新品のエクステンションハウジングに交換する。

識別：トランスミッションケース後方左下部に白または黄色のペイントを塗布する。
