## 改善箇所説明図

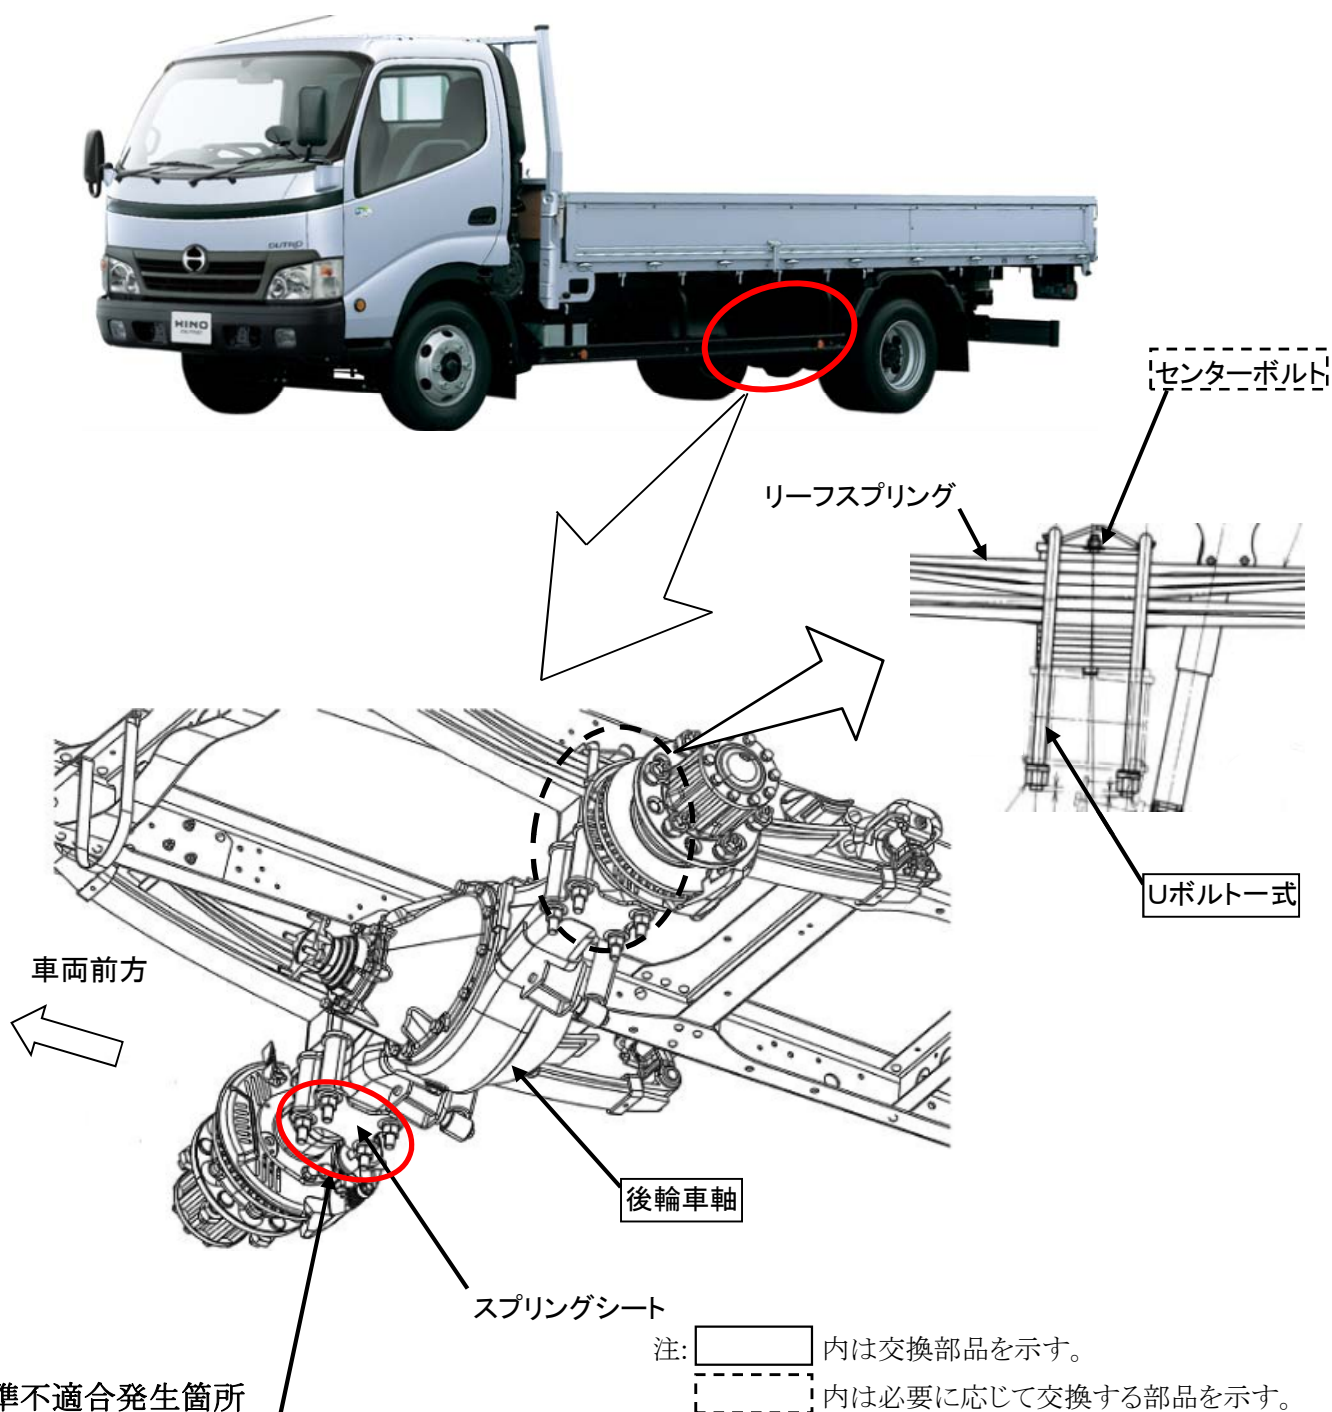
後輪車軸において、当該車軸に溶接されているスプリングシートの加工が不適切なため、後輪車軸とリーフスプリングを固定しているUボルトが緩む場合がある。そのため、そのまま使用を続けると、リーフスプリングのセンターボルトが折損し、走行安定性を損なうおそれがある。

全車両、後輪車軸を良品と交換するとともに、Uボルト一式を新品に交換する。  
 尚、Uボルトの締付けナットの緩みを確認し、4箇所とも緩んでいた場合は、リーフスプリングのセンターボルトを新品に交換する。

識別:改善済車両には車台番号打刻位置の下側に黄色ペイントを塗布する。
