## 改善箇所説明図

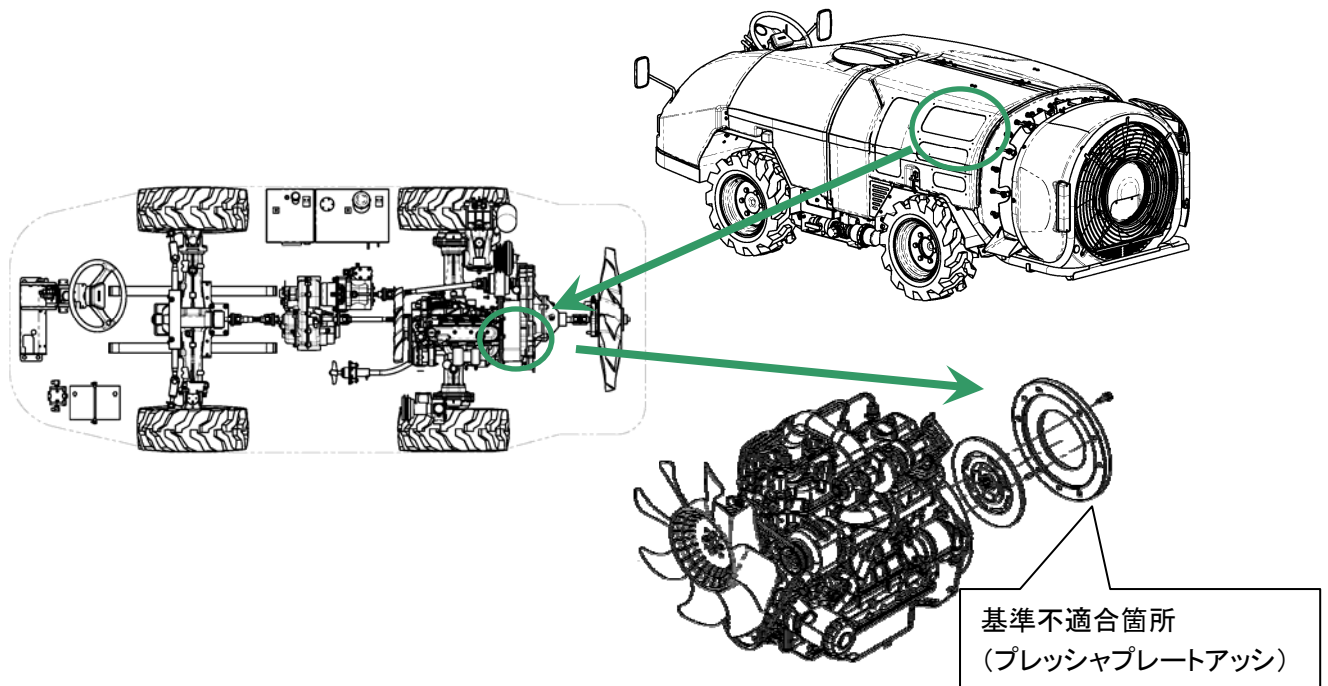
農業用薬剤散布車の動力伝達装置において、原動機の動力を伝達するプレッシャプレートの取付方法が不適切なため、原動機の動力をクラッチディスクのトーシヨンスプリングにより十分に緩衝できず、クラッチディスクが破損する場合がある。そのため、原動機の動力を伝達できず、走行不能となるおそれがある。

| 改善前 | 改善後 |
|---|---|
| <p>原動機<br/>フライホイール</p> <p>クラッチディスク</p> <p>プレッシャプレートアッシ</p> <ul style="list-style-type: none"> <li>・プレッシャプレート</li> <li>・六角ボルト</li> </ul> | <p>クラッチディスク</p> <p>プレッシャプレートアッシ</p> <ul style="list-style-type: none"> <li>・プレッシャプレート</li> <li>・スプリングホルダ</li> <li>・圧縮コイルバネ</li> <li>・六角穴付ボルト</li> </ul> <p><u>改善措置の内容</u><br/>全車両、プレッシャプレートアッシを対策品に交換するとともに、クラッチディスクを新品と交換する。</p> |

識別：ミッションケース上面に赤色のペイントを塗布する。
