## 改善箇所説明図

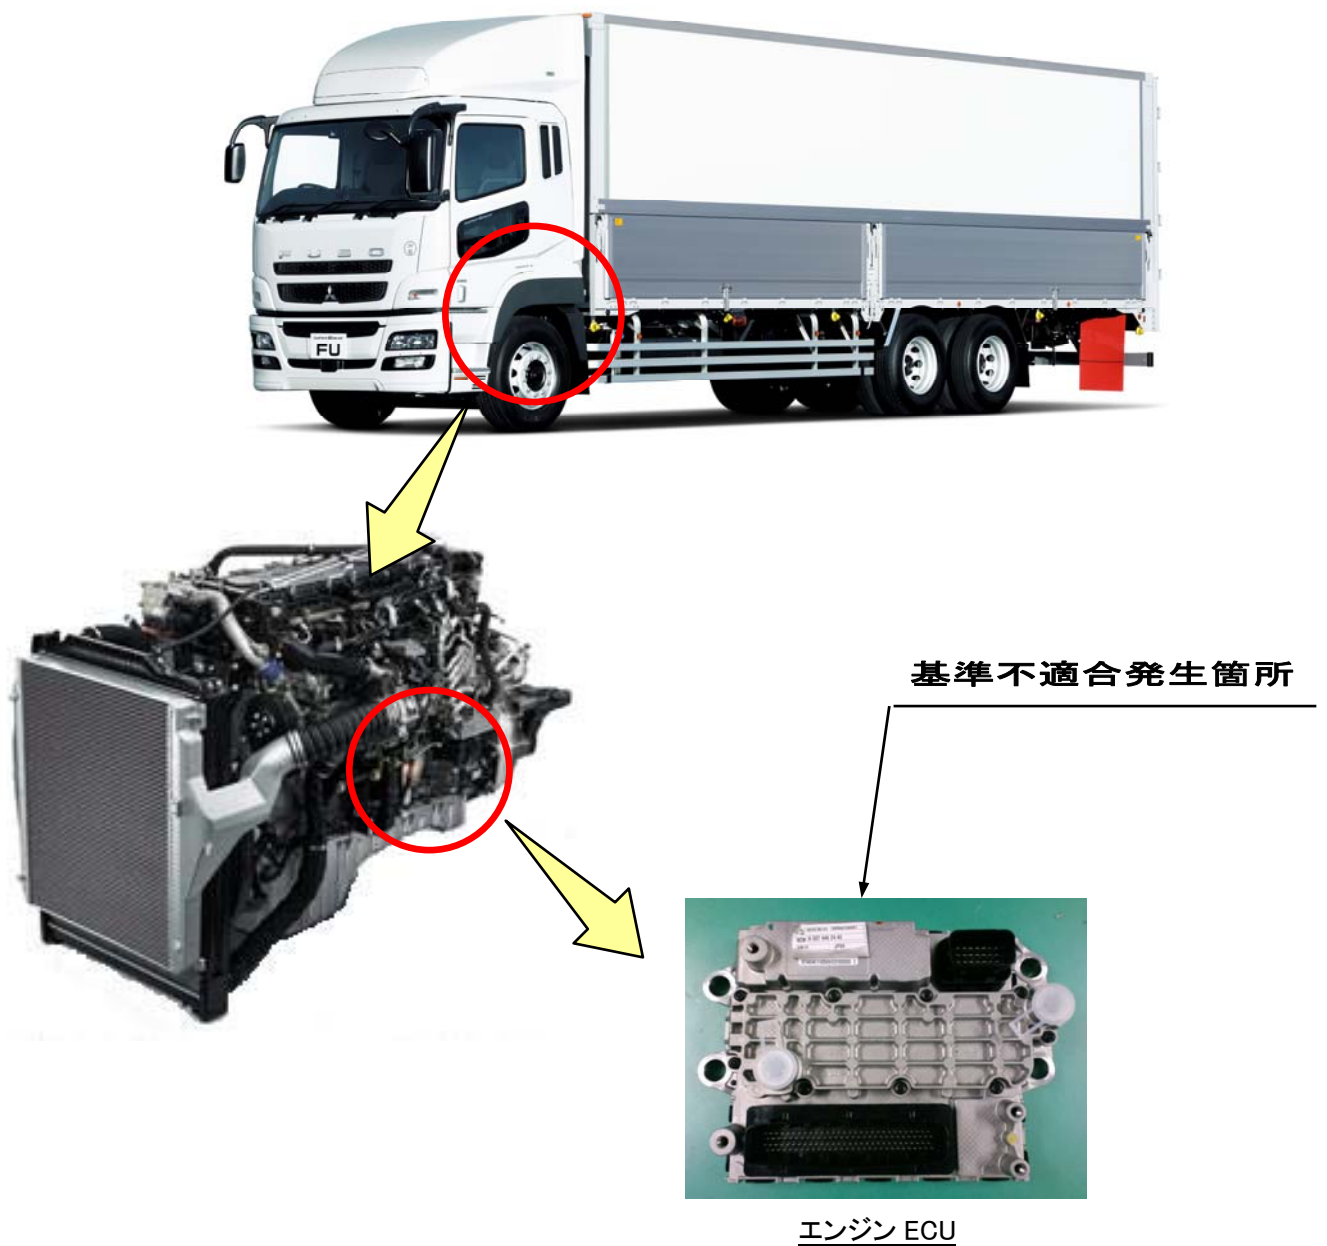
エンジン ECU において、誤ったデータが書き込まれたため、排気ガスの規制値を満足出来ないおそれがある。  
また、バスにおいては、冷却ファンが作動しないため、オーバーヒートに至るおそれがあり、トラックにおいても、エンジン制御ランプの誤点灯などが発生する。

全車両、エンジン ECU のプログラムを正規のプログラムに書き換える。

識別：作業完了車には、所定の位置に「HD143」の文字が記載された白黄色のシールを貼付ける。

トラック：助手席リヤドアピラーストラライカー付近

バス：車両左後方点検リッド裏
