## 改善箇所説明図

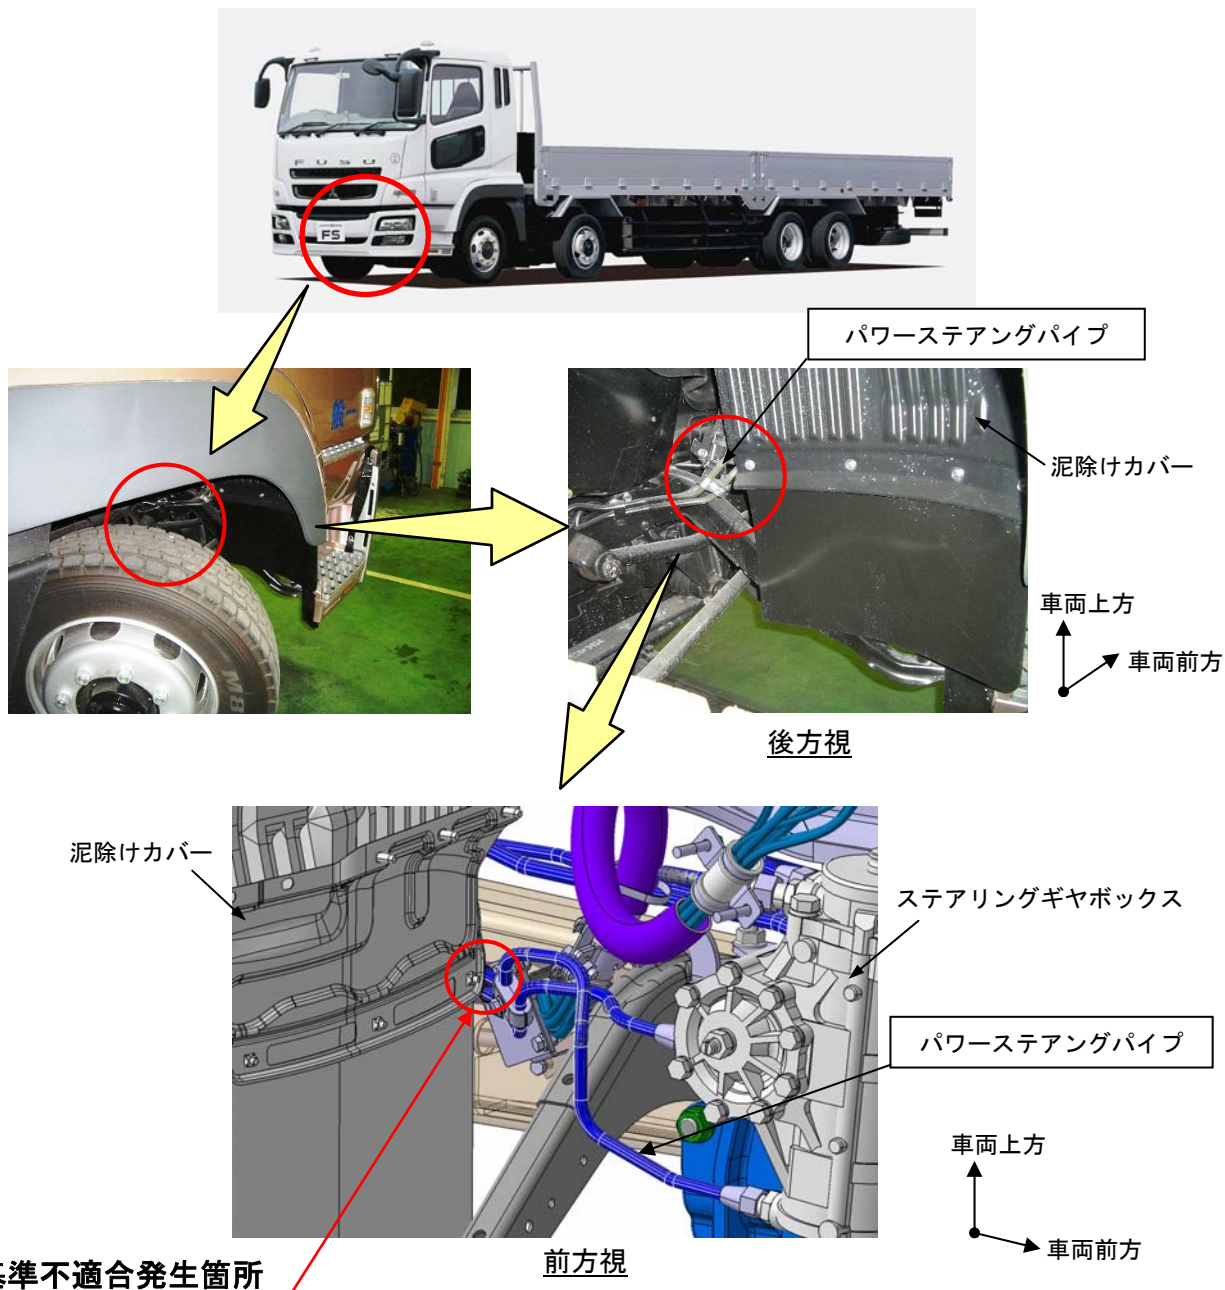
前2軸の大型トラックにおいて、パワーステアリングパイプと泥除けカバーの隙間が少ないものがある。そのため、そのままの状態で使用を続けると、走行中の振動によりパワーステアリングパイプが泥除けカバーと干渉して損傷し、パワーステアリングオイルが漏れて操舵力が増大するおそれがある。

全車両、パワーステアリングパイプを点検し、干渉痕がある場合は新品に交換する。また、パワーステアリングパイプと泥除けカバーの隙間を点検し、隙間が確保されていない場合は隙間を確保する。
