## 改善箇所説明図

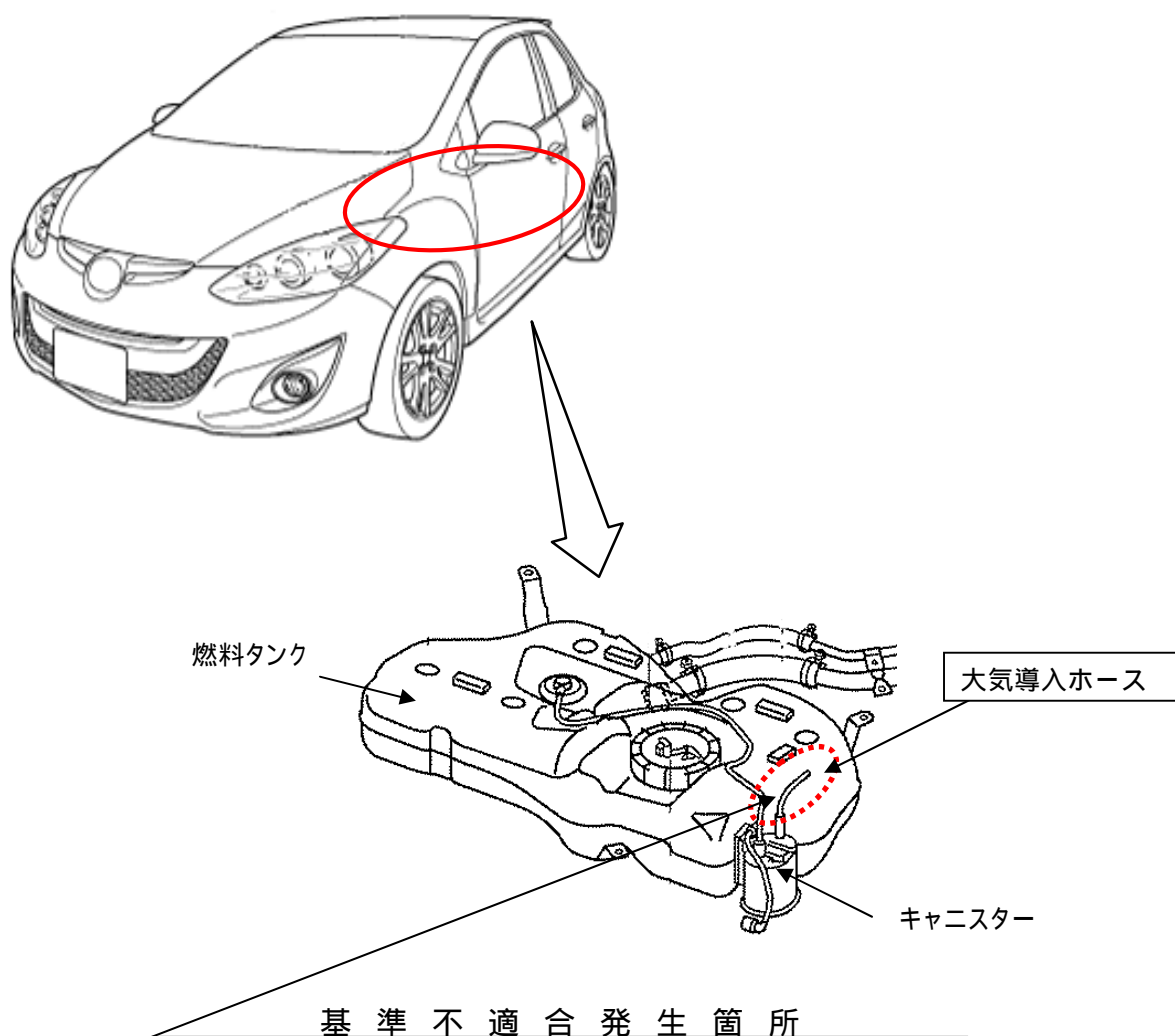
燃料蒸発ガスの排出を抑止するキャニスターの大気導入ホースの取り付けが不適切なため、当該ホースが車体と燃料タンクの間に挟まっているものがある。そのため、そのまま使用を続けるとパージ流量が低下し、キャニスターの掃気が不十分となるため、基準値を超える燃料蒸発ガスが排出するおそれがある。

全車両、大気導入ホースの組み付け状態を点検し、ホースが挟まっている場合は、正規の組み付け状態に修正する。

識別：キャニスターの固定バンドに黄ペンを塗布する。
