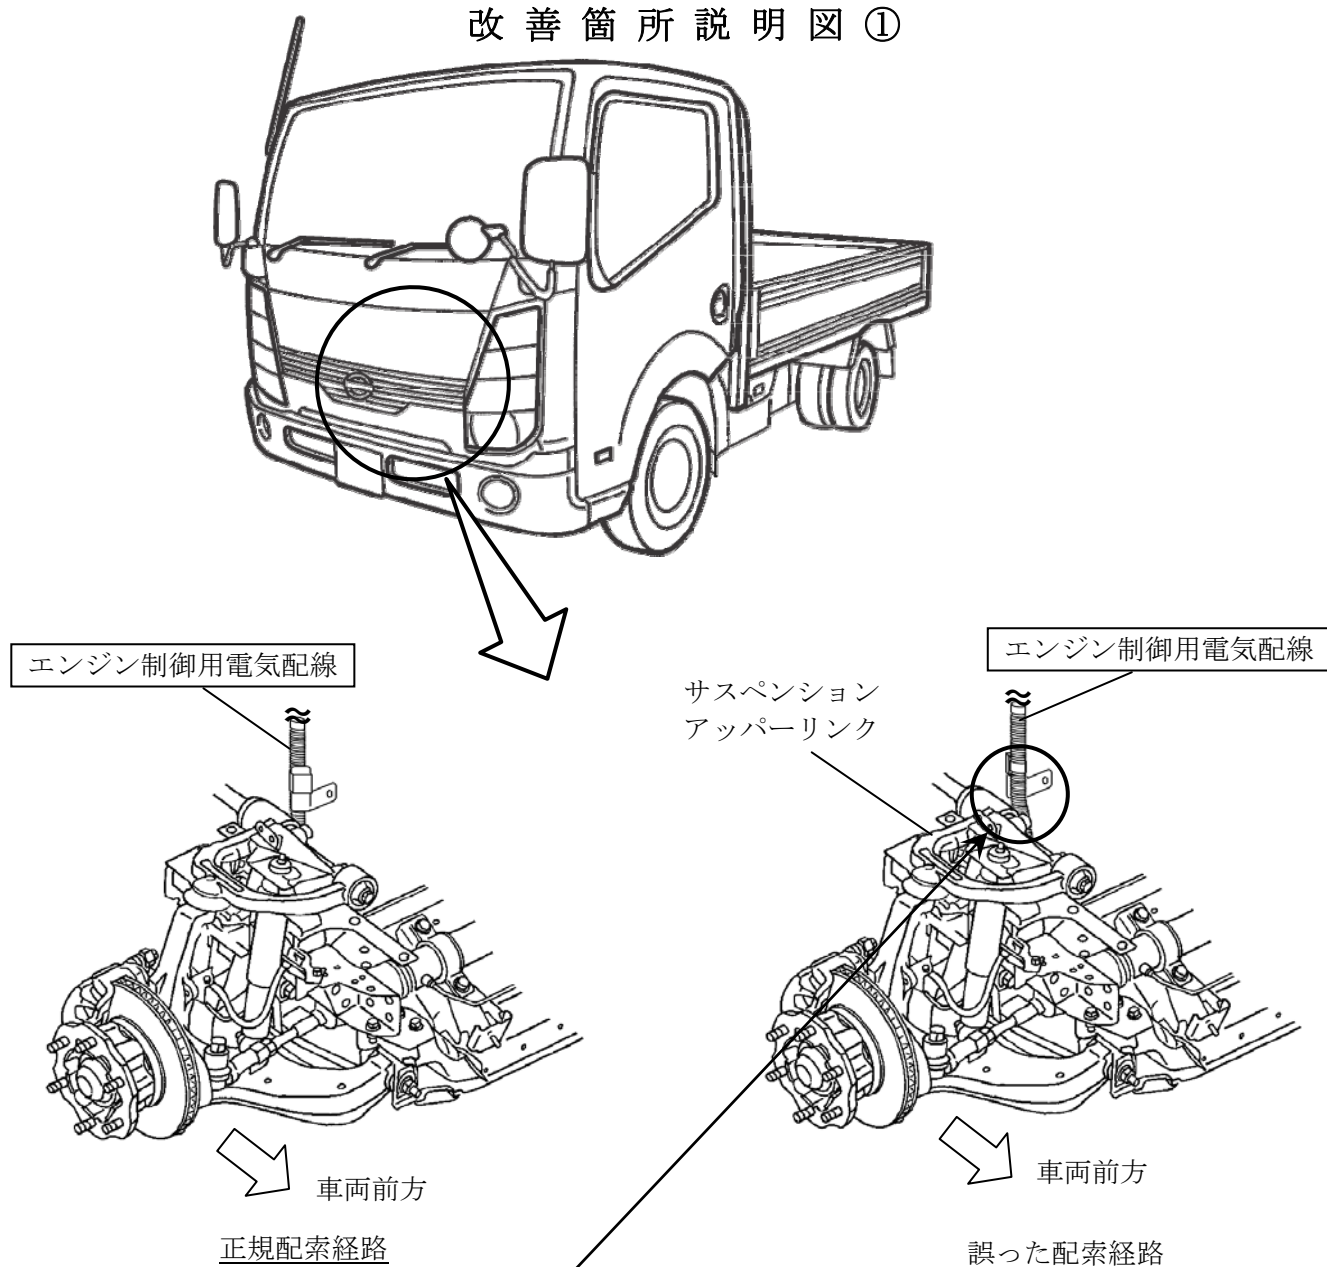
## 改善箇所説明図①

ディーゼルエンジン搭載車において、車両組み立て時のエンジン制御用電気配線の配索経路の指示が不適切なため、当該電気配線がサスペンションアッパーリンクに干渉しているものがある。そのため、そのままの状態で使用を続けると、当該配線が損傷し、最悪の場合、ショートしてヒューズが切れ、走行中にエンストし再始動できなくなるおそれがある。

全車両、当該電気配線の配索経路を点検し、誤配索のものは、正規経路に修正する。また、電気配線が損傷している場合は、電気配線を修理する。

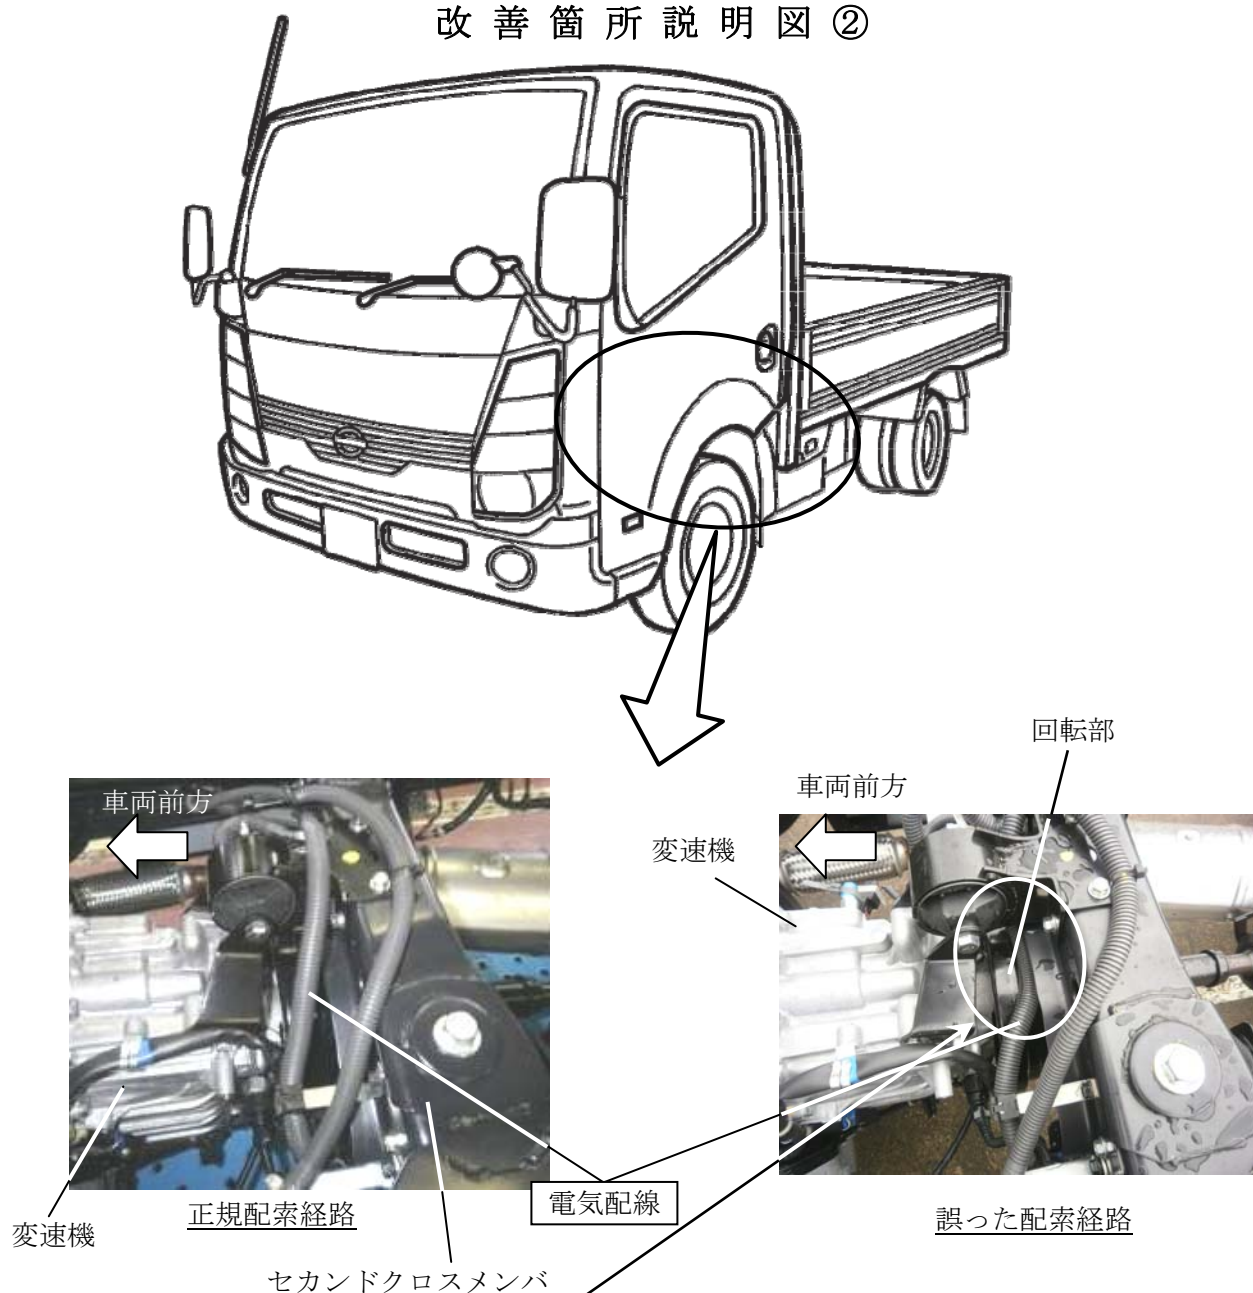
## 改善箇所説明図②

6速自動変速機搭載車および5速手動変速機搭載車において、車両組み立て時のセカンドクロスメンバ部の電気配線の配索経路の指示が不適切なため、当該電気配線が変速機後部の回転部に干渉するおそれがある。そのため、そのままの状態で使用を続けると、当該配線が損傷し、最悪の場合、走行中にエンストし再始動できなくなる、または、制動灯が点灯しなくなるおそれがある。

全車両、当該電気配線の配索経路を正規経路に修正する。また、電気配線が損傷している場合は、電気配線を修理する。
