## 改善箇所説明図

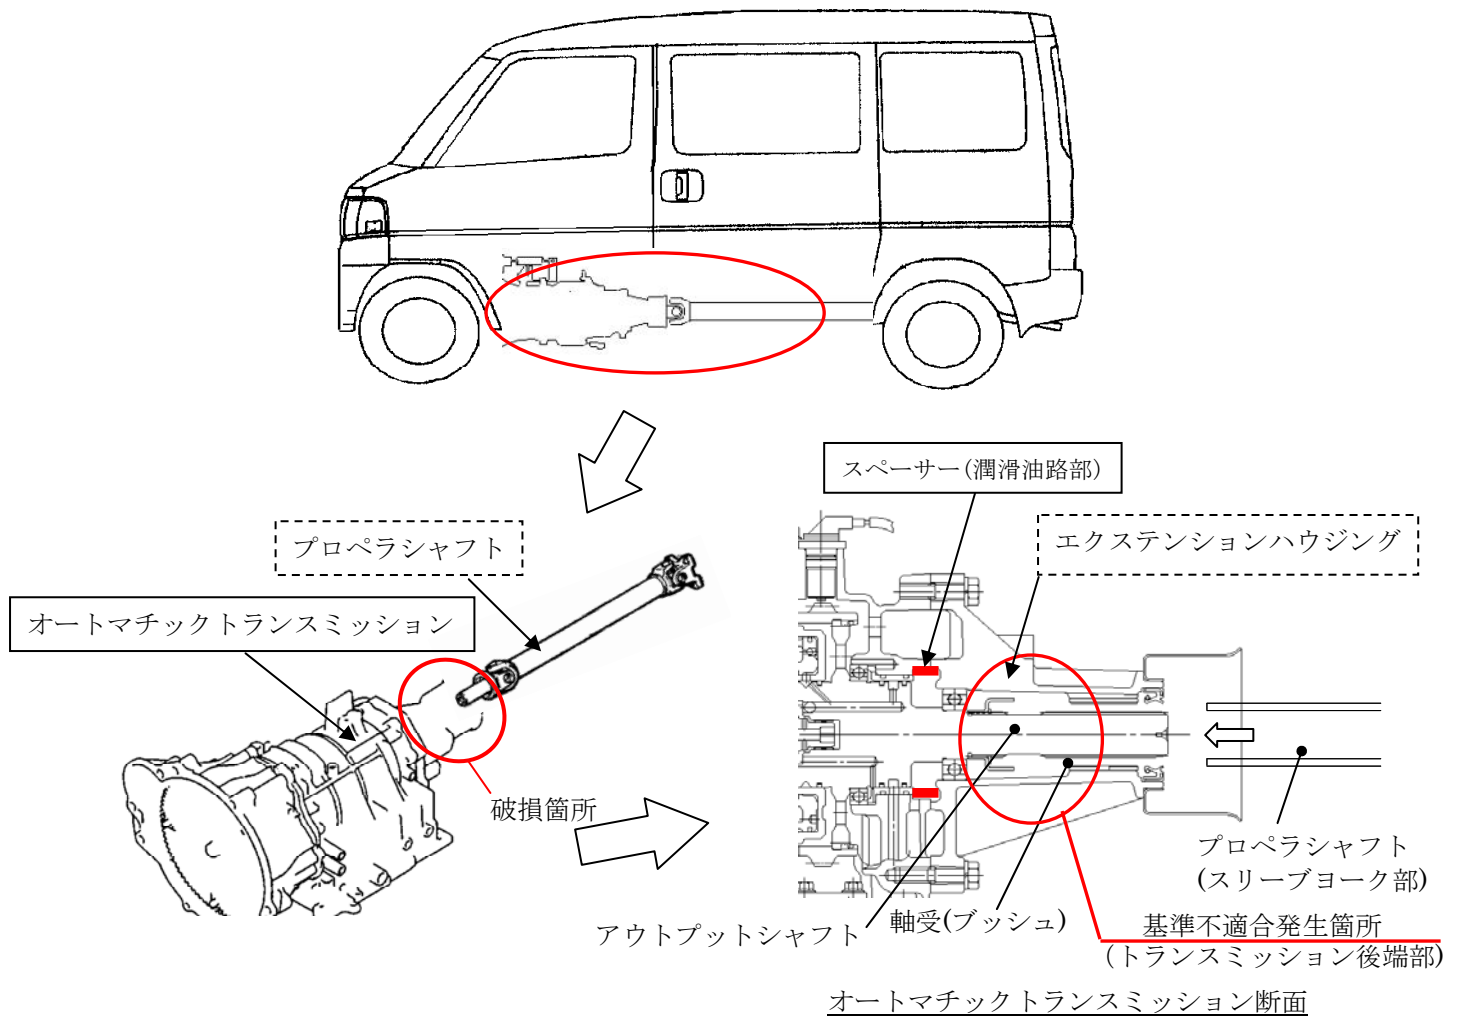
4速オートマチックトランスミッションにおいて、トランスミッションケース内部の潤滑油路が不適切なため、高速走行時(65km/h 超え)に、プロペラシャフトとの潤滑が不足となることがある。そのため、そのままの状態で使用を続けると、トランスミッション後端部が破損し、走行不能となるおそれがある。また、一部の車種においては、プロペラシャフトが外れ、燃料タンクを損傷させ、燃料漏れとなるおそれがある。

全車両、オートマチックトランスミッションケースの製造日を確認し、対象に該当する場合は以下の改善措置を実施する。

エクステンションハウジング及びプロペラシャフトを点検し、

- ①いずれも異常が認められない場合は、オートマチックトランスミッション内に潤滑油路変更用スペーサーを追加する。
- ②エクステンションハウジング及びプロペラシャフトのいずれか、または両方に異常がある場合は、オートマチックトランスミッションのアウトプットシャフトを点検し、異常が認められる場合は、新品のプロペラシャフトおよび潤滑油路を変更した対策品オートマチックトランスミッションに交換する。
- ③エクステンションハウジング及びプロペラシャフトのいずれか、または両方に異常がある場合は、オートマチックトランスミッションのアウトプットシャフトを点検し、異常がない場合は、オートマチックトランスミッション内に潤滑油路変更用スペーサーを追加し、新品のプロペラシャフトおよび新品のエクステンションハウジングに交換する。

なお、改善作業が完了するまでの暫定措置として、対象の使用者に対し、高速走行(65km/h超え)での使用停止を要請する。
