## 改善箇所説明図

オートマチックトランスミッション断面

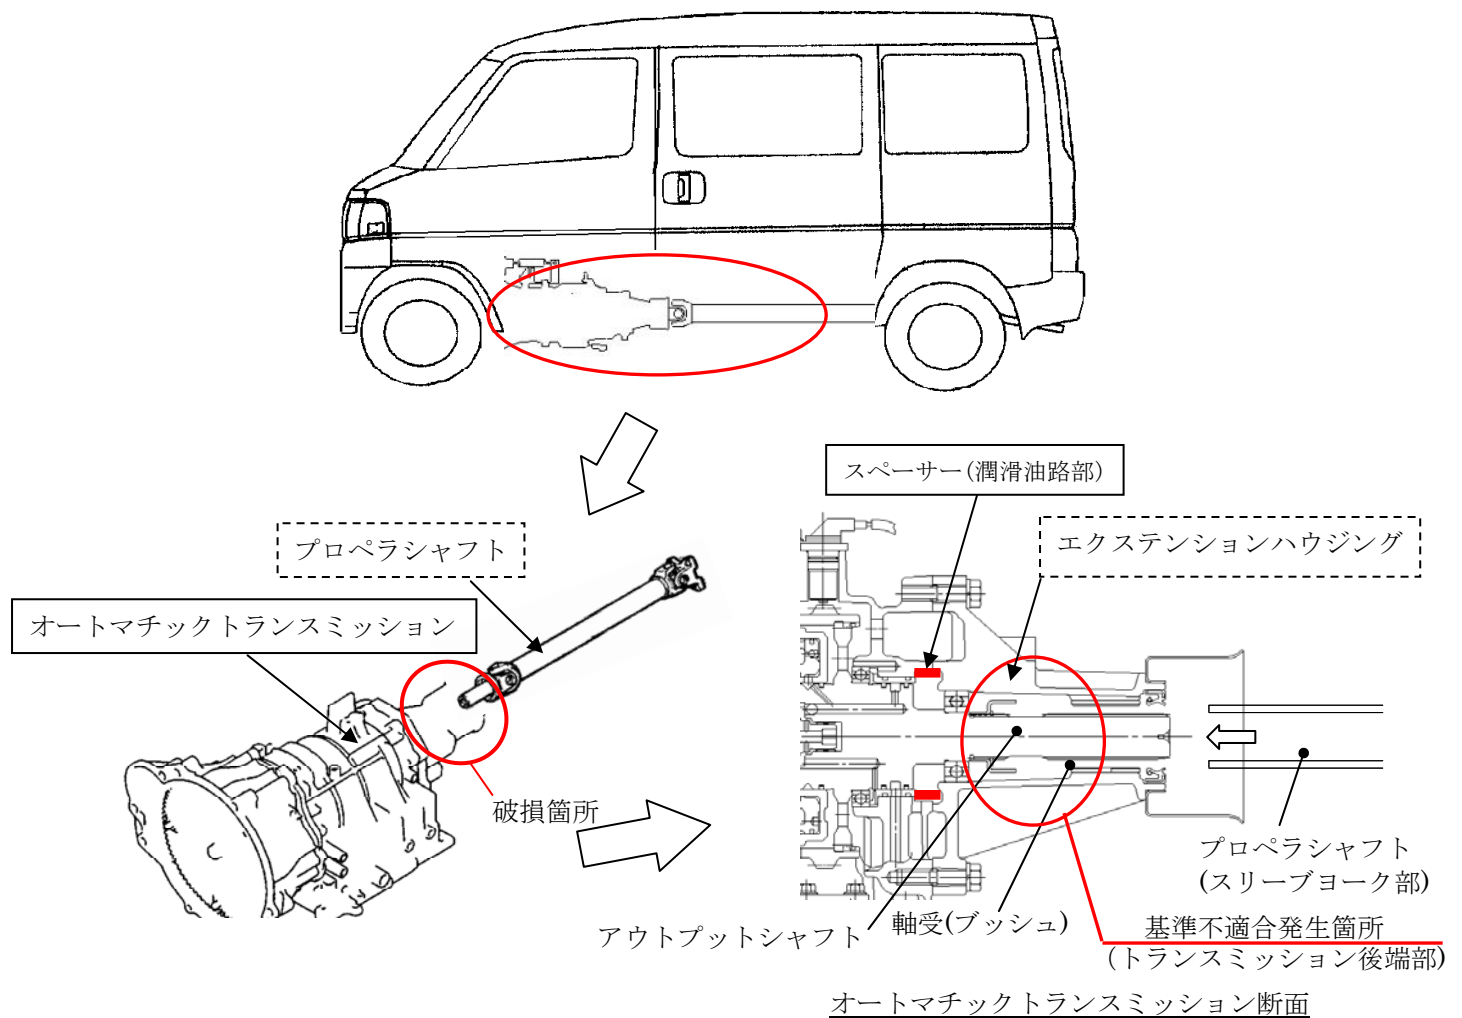
4速オートマチックトランスミッションにおいて、トランスミッションケース内部の潤滑油路が不適切なため、高速走行時(65km/h 超え)に、プロペラシャフトとの潤滑が不足となることがある。そのため、そのままの状態で使用を続けると、トランスミッション後端部が破損し、走行不能となるおそれがある。また、一部の車種においては、プロペラシャフトが外れ、燃料タンクを損傷させ、燃料漏れとなるおそれがある。

全車両、エクステンションハウジング及びプロペラシャフトを点検し、

- ①いずれも異常が認められない場合は、オートマチックトランスミッション内に潤滑油路変更用スペーサーを追加する。
- ②エクステンションハウジング及びプロペラシャフトのいずれか、または両方に異常がある場合は、オートマチックトランスミッションのアウトプットシャフトを点検し、異常が認められる場合は、新品のプロペラシャフトおよび潤滑油路を変更した対策品オートマチックトランスミッションに交換する。
- ③エクステンションハウジング及びプロペラシャフトのいずれか、または両方に異常がある場合は、オートマチックトランスミッションのアウトプットシャフトを点検し、異常がない場合は、オートマチックトランスミッション内に潤滑油路変更用スペーサーを追加し、新品のプロペラシャフトおよび新品のエクステンションハウジングに交換する。

なお、改善作業が完了するまでの暫定措置として、対象の使用者に対し、高速走行(65km/h 超え)での使用停止を要請する。
