## 改善箇所説明図

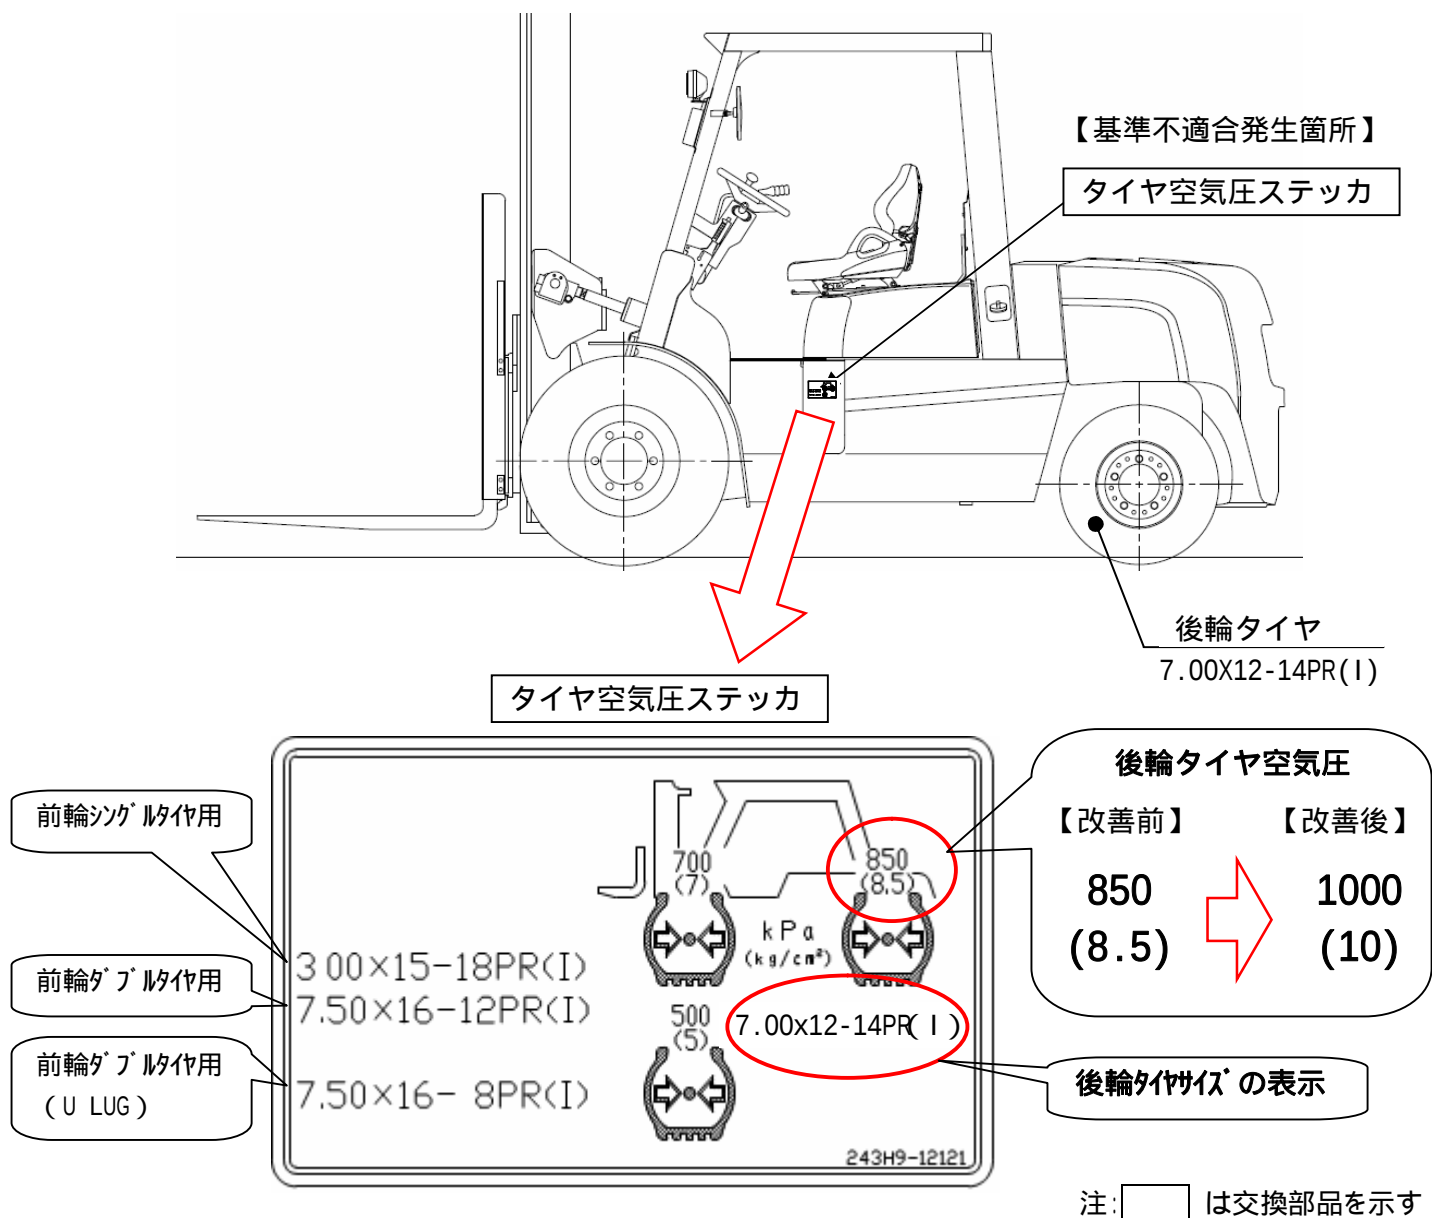
後輪タイヤにおいて、異なるタイヤ用の「タイヤ空気圧ステッカ」を車両に貼付したため、当該ステッカの表示どおりに空気圧を調整した場合、後輪タイヤにかかる荷重が当該タイヤの負荷能力を超えるおそれがある。

全車両、正規タイヤ用の「タイヤ空気圧ステッカ」に貼り替えるとともに、空気圧を点検し、正規の空気圧に調整する。

また、同様に誤った記載のあった取扱説明書を訂正する。
