## 改善箇所説明図

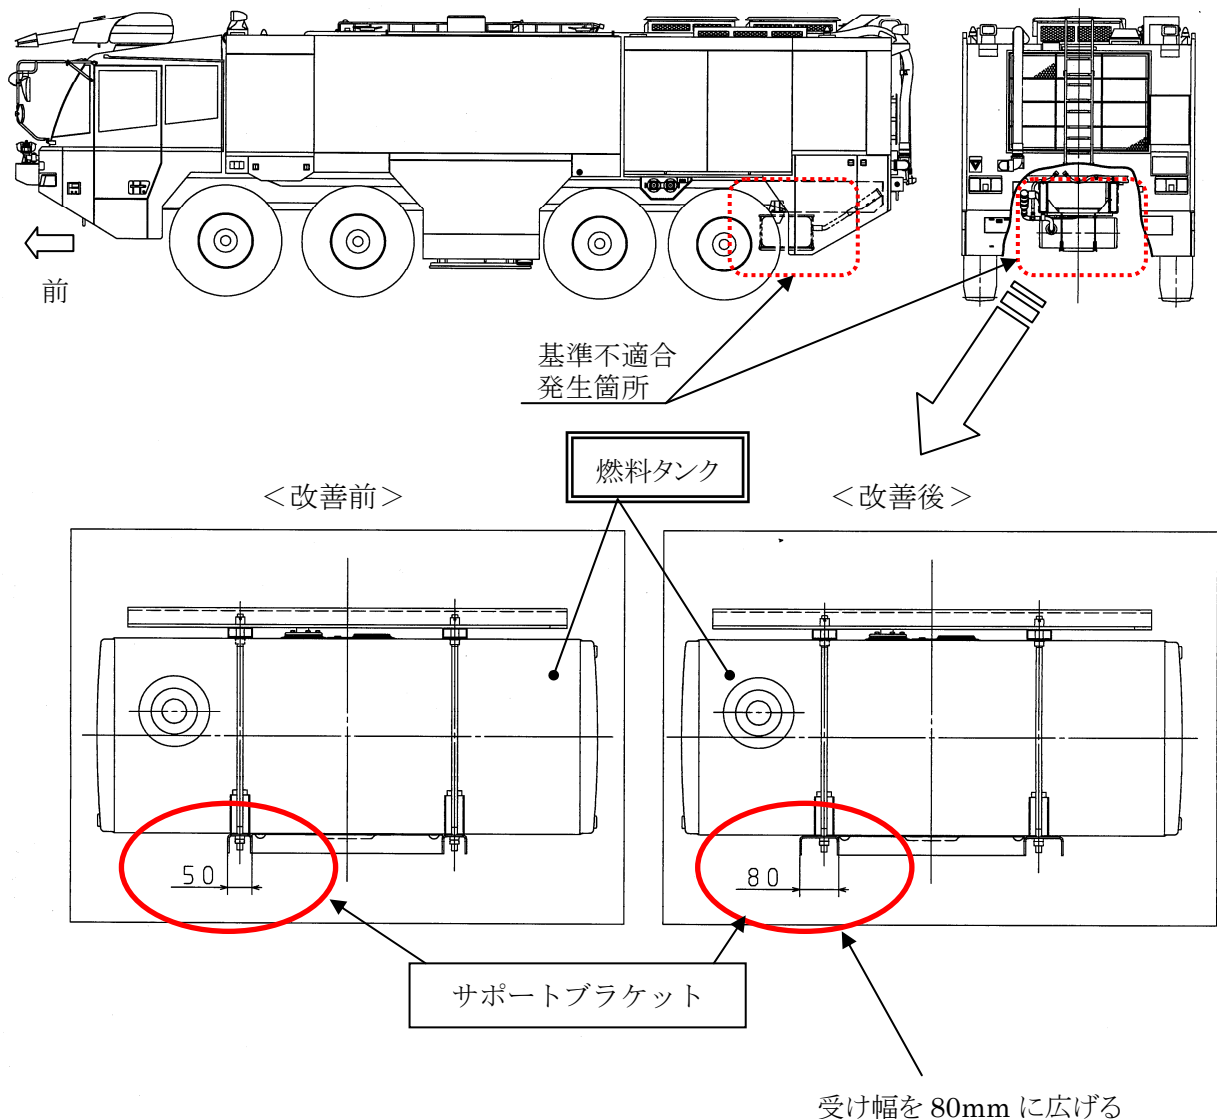
燃料タンクにおいて、燃料タンクを固定しているサポートブラケットの形状が不適切なため、車体の振動により燃料タンクの下面に亀裂が発生する場合がある。そのため、そのまま使用を続けると、亀裂が進行し、最悪の場合、当該亀裂部から燃料が漏れるおそれがある。

改善措置の内容: 全車両、燃料タンクを固定しているサポートブラケットを対策品と交換する。また、全車両、燃料タンクを点検し、損傷していた場合には、燃料タンクを新品に交換する。

識別: 燃料タンク下面を受けているサポートブラケットの受け幅が80mm有ることで識別する。
