## 改善箇所説明図①

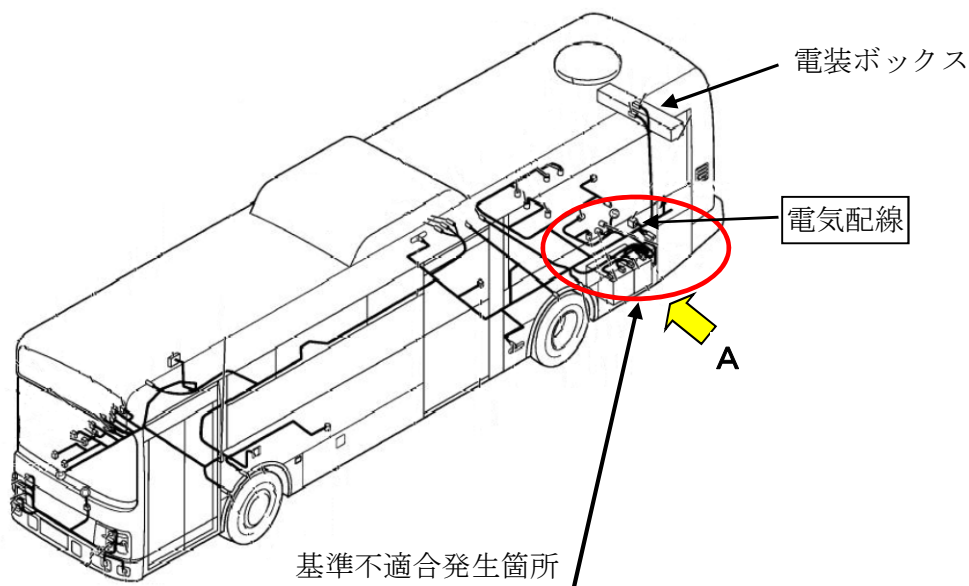
路線バスのエンジンルーム内の電気配線において、配線の取付け位置が不適切なため、配線と配線固定ブラケットの端面が接触しているものがある。そのため、そのままの状態で使用を続けると、配線がショートし、最悪の場合、エンジンが停止し、再始動が出来なくなるおそれがある。

全車両、エンジンルーム内電気配線の取付け位置を点検し、配線と配線固定ブラケットの隙間が狭いものは、配線及び固定ブラケットに保護材を取付ける。なお、配線に損傷が見られるものは、配線を修理する。

識別：配線固定ブラケットに白色ペイントを塗布する。
