## 改善箇所説明図①

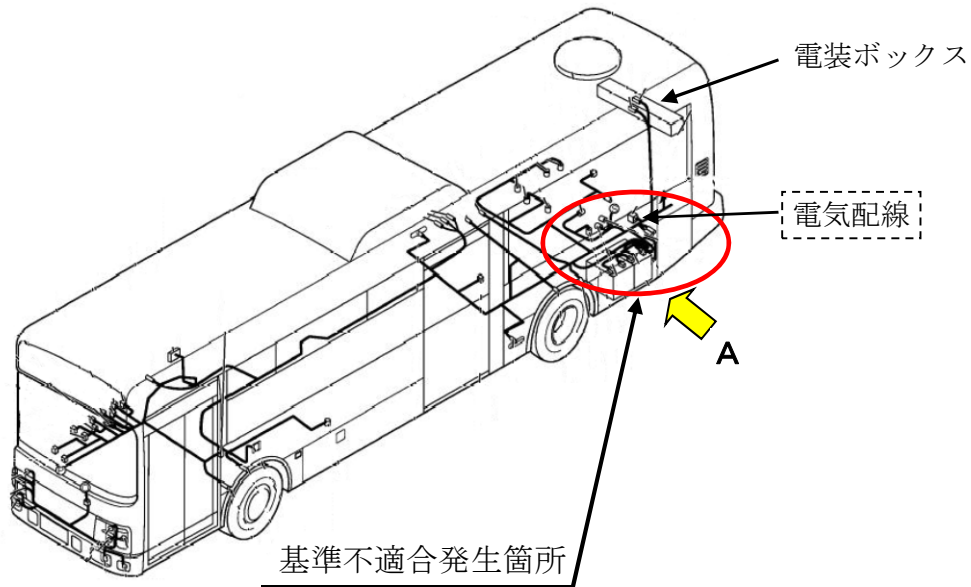
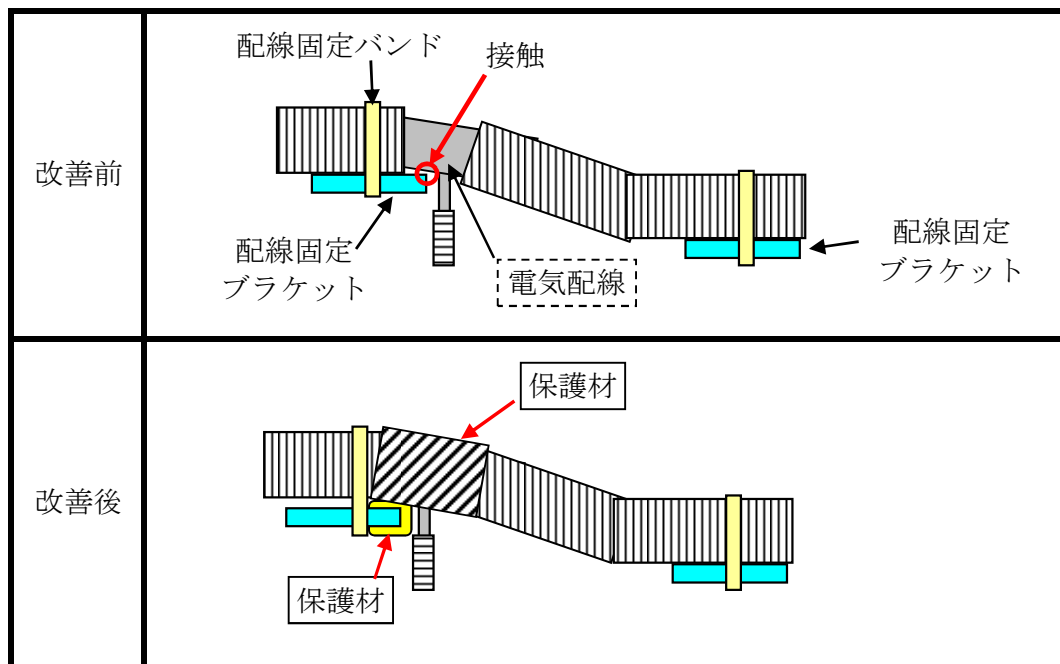
### エンジンルーム内の電気配線（矢視A）

路線バスのエンジンルーム内の電気配線において、配線の取付け位置が不適切なため、配線と配線固定ブラケットの端面が接触しているものがある。そのため、そのままの状態で使用を続けると、配線がショートし、最悪の場合、エンジンが停止し、再始動が出来なくなるおそれがある。

全車両、エンジンルーム内電気配線の取付け位置を点検し、配線と配線固定ブラケットの隙間が狭いものは、配線及び固定ブラケットに保護材を取付ける。なお、配線に損傷が見られるものは、配線を修理する。

識別：配線固定ブラケットに白色ペイントを塗布する。
