## 改善箇所説明図②

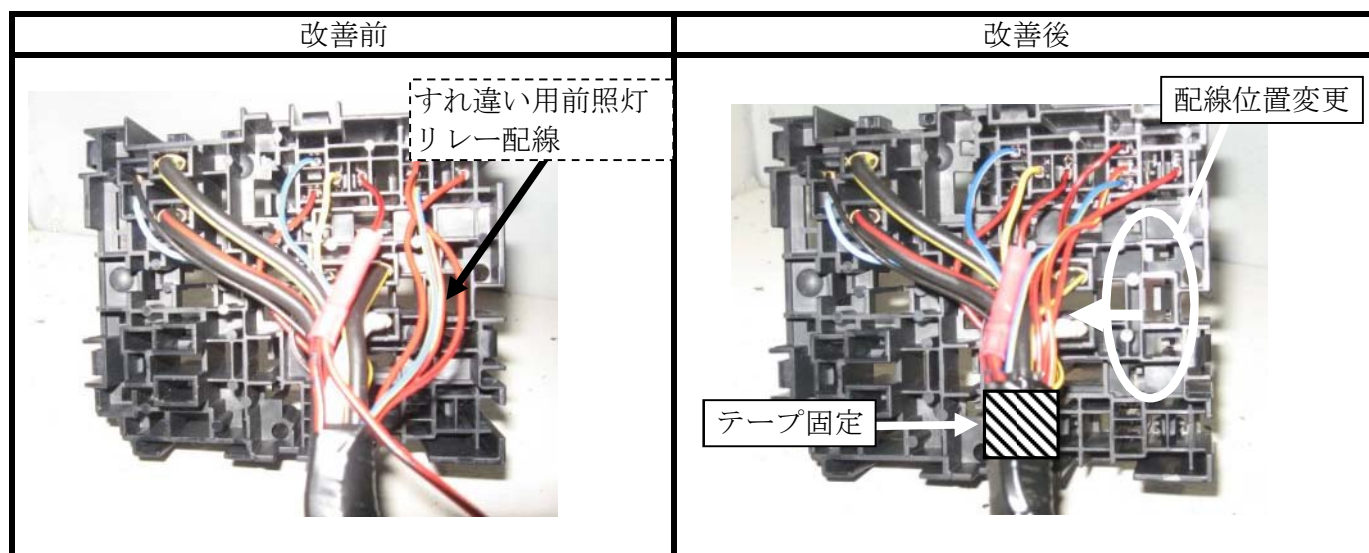
### リレーボックス（裏面）

エンジン停止中に音声合成放送装置（行き先案内放送等）を作動させるため、アイドリングストップ装置のリレーボックスのリレー配線を変更した特別仕様の路線バスにおいて、変更後の復元作業が不適切なため、すれ違い用前照灯リレーの配線がリレーボックスに挟まれるものがある。そのため、そのままの状態で使用を続けると、配線がショートし、最悪の場合、すれ違い用前照灯が点灯しなくなるおそれがある。

全車両、すれ違い用前照灯リレー配線を正規位置に配索し、テープで固定する。なお、配線に損傷が見られるものは、配線を修理する。
