## 改善箇所説明図

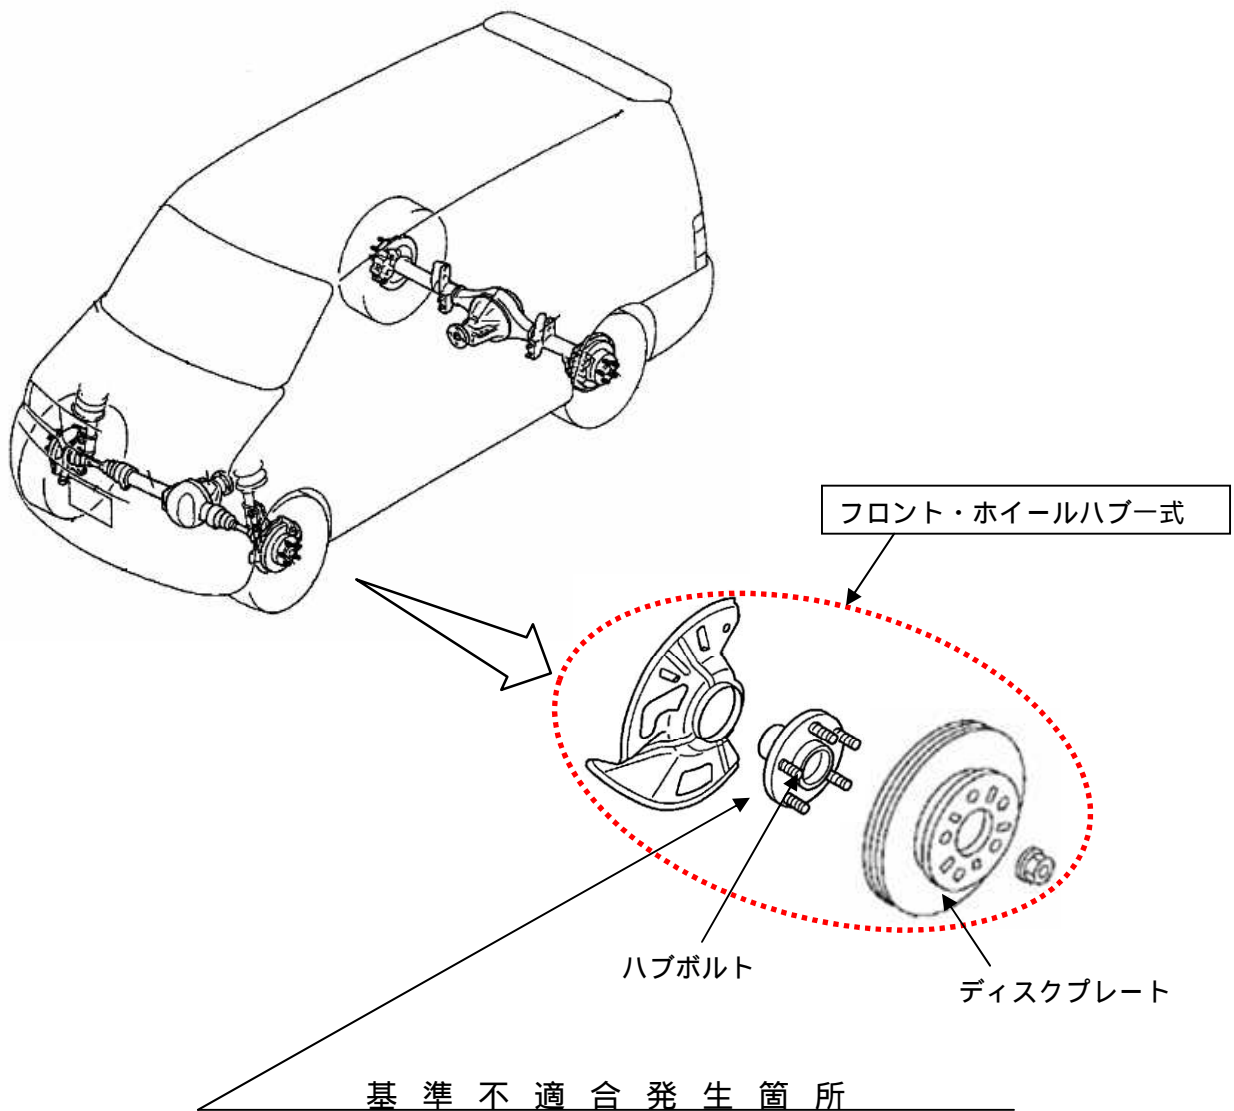
フロント・ホイールハブの補修部品において、ハブボルト穴の加工が不適切なため、ホイールハブやハブボルトがディスクプレートと干渉するものがある。そのため、そのまま使用を続けると、ホイールナットの緩みやハブボルトの折損が発生し、最悪の場合、走行不能に至るおそれがある。

全車両、フロント・ホイールハブ式を良品と交換する。

識別：室内のヒューズボックスのカバーに黄ペンを塗布する。
