## 改善箇所説明図

### 【基準不適合発生箇所】

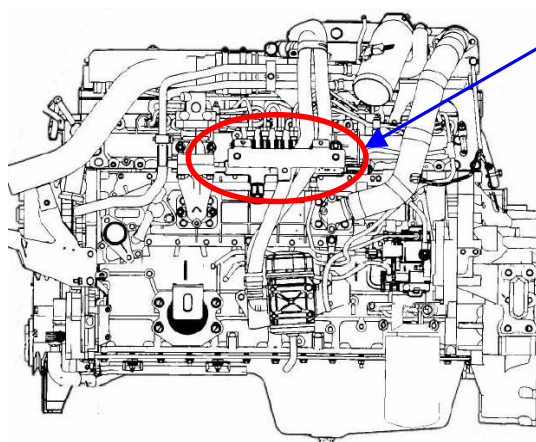
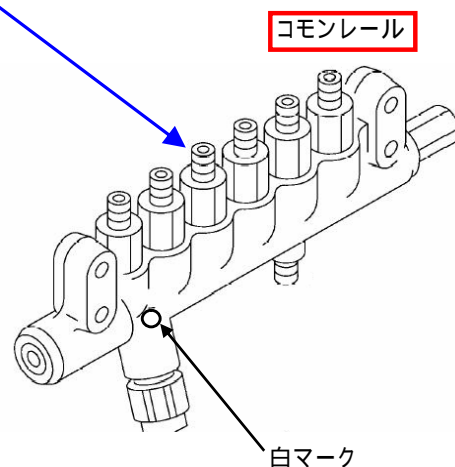
### 基準不適合発生箇所

フォークリフトのコモンレール式燃料噴射装置のコモンレールにおいて、材質及び加工不良により、コモンレールの強度が低下しているものがある。そのため、燃料供給時の圧力変動の繰り返しによりコモンレールに亀裂が生じ、燃料が漏れるおそれがある。

全車両、コモンレールの製造番号を確認し、対象となるものは良品と交換する。

識別: コモンレールに白マークを付けて識別とする。
