## 改善箇所説明図

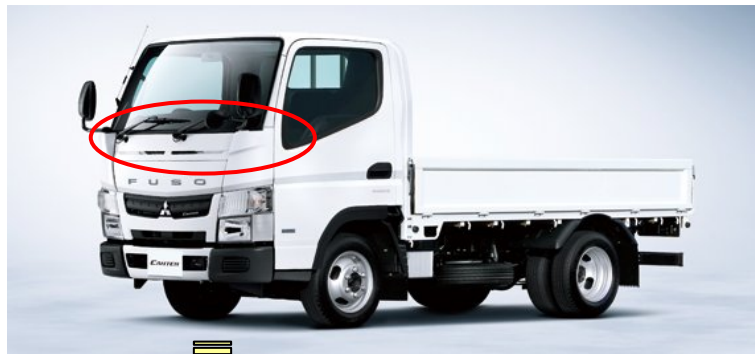
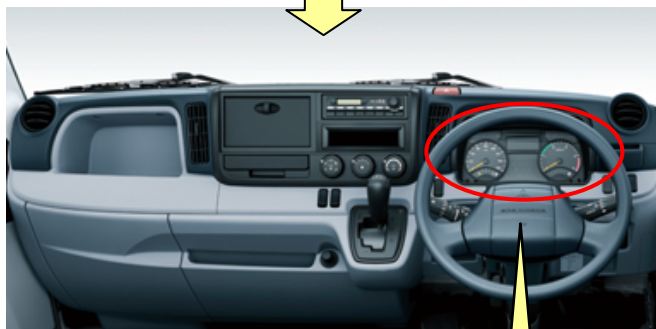
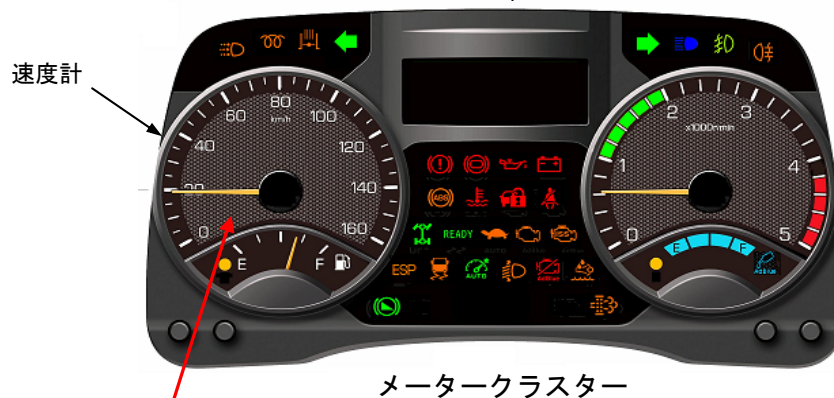
車両室内

### 基準不適合発生箇所

小型トラックのメータークラスターの交換等の作業時において、メータークラスターECUのデータが正しく入力されないものがある。そのため、速度計の速度表示等が正しく表示されないおそれがある。

全車両、故障診断通信システムの対策プログラムを使用して、メータークラスターECUのデータを正しいデータに書き換える。

識別：作業完了車には、助手席リヤドアピラーストラライカー付近に「LT98」の文字が記載された白黄色シールを貼付ける。
