# 改善箇所説明図

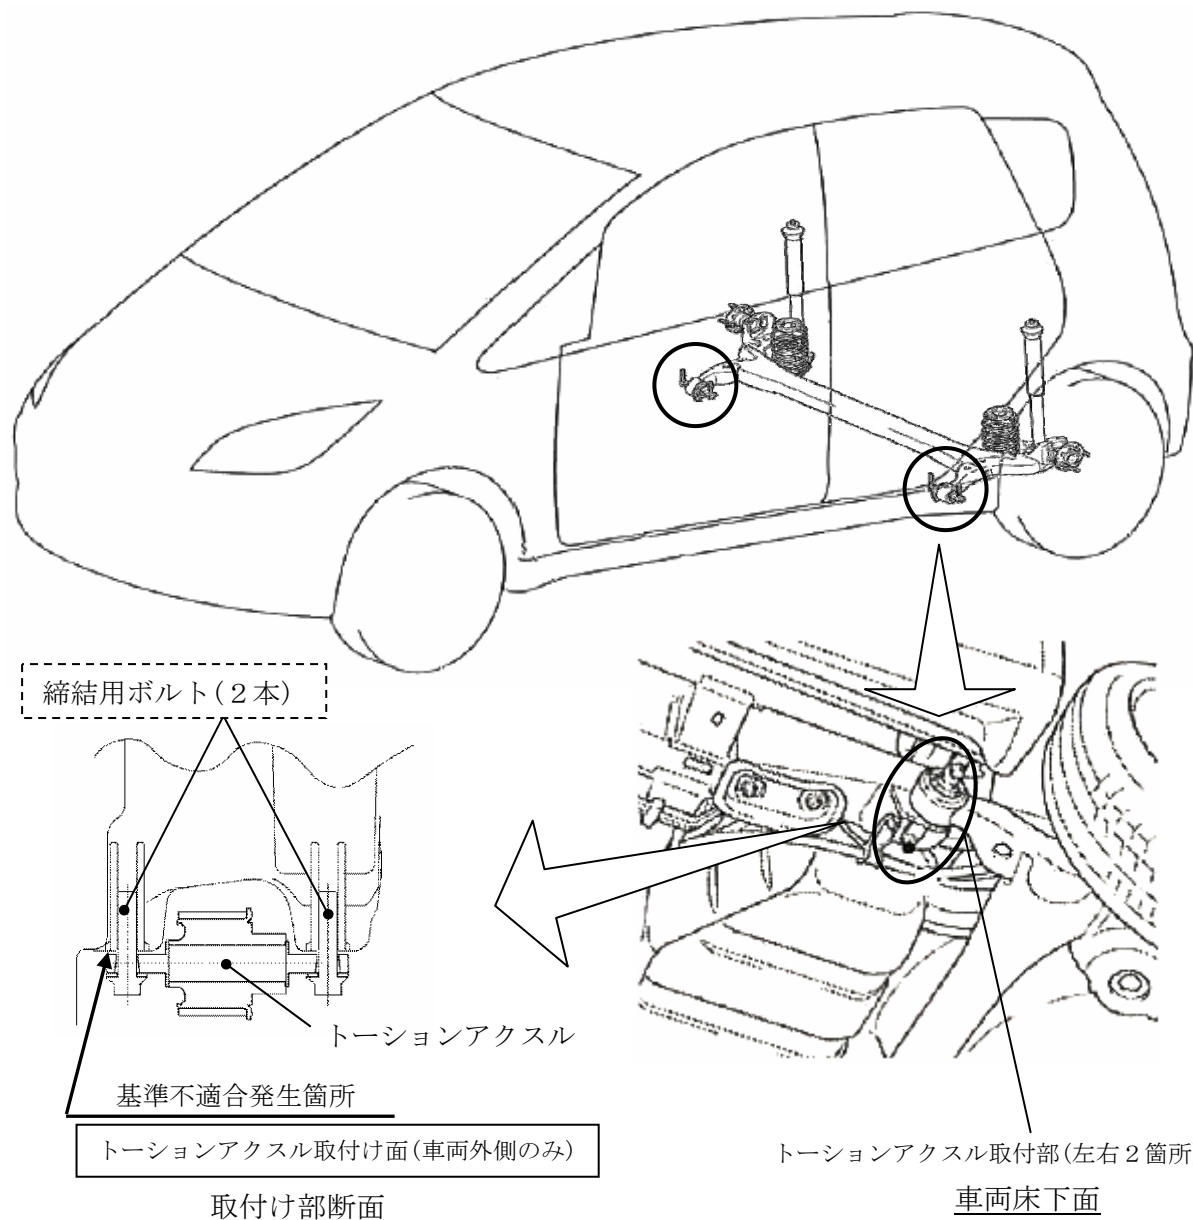
リヤサスペンションにおいて、車体側面下部へ塗布する飛び石傷防止剤（ロッカープライマー）の塗布範囲管理が不適切なため、車体床下のトーションアクスル取付け面にロッカープライマーが付着し、トーションアクスル締結用ボルトの締め付け力が不足しているものがある。そのため、悪路走行時に当該ボルトが緩み、最悪の場合、ボルトが外れ走行安定性が低下するおそれがある。

全車両、車体床下のトーションアクスル取付け面を点検し、ロッカープライマーの付着が認められる場合は、ロッカープライマーを除去し、トーションアクスル締結用ボルトを規定トルクで締め付ける。なお、トーションアクスル締結用ボルトを点検し、損傷が認められる場合は、当該ボルトを新品と交換の上、規定トルクで締め付ける。
