# 改善箇所説明図

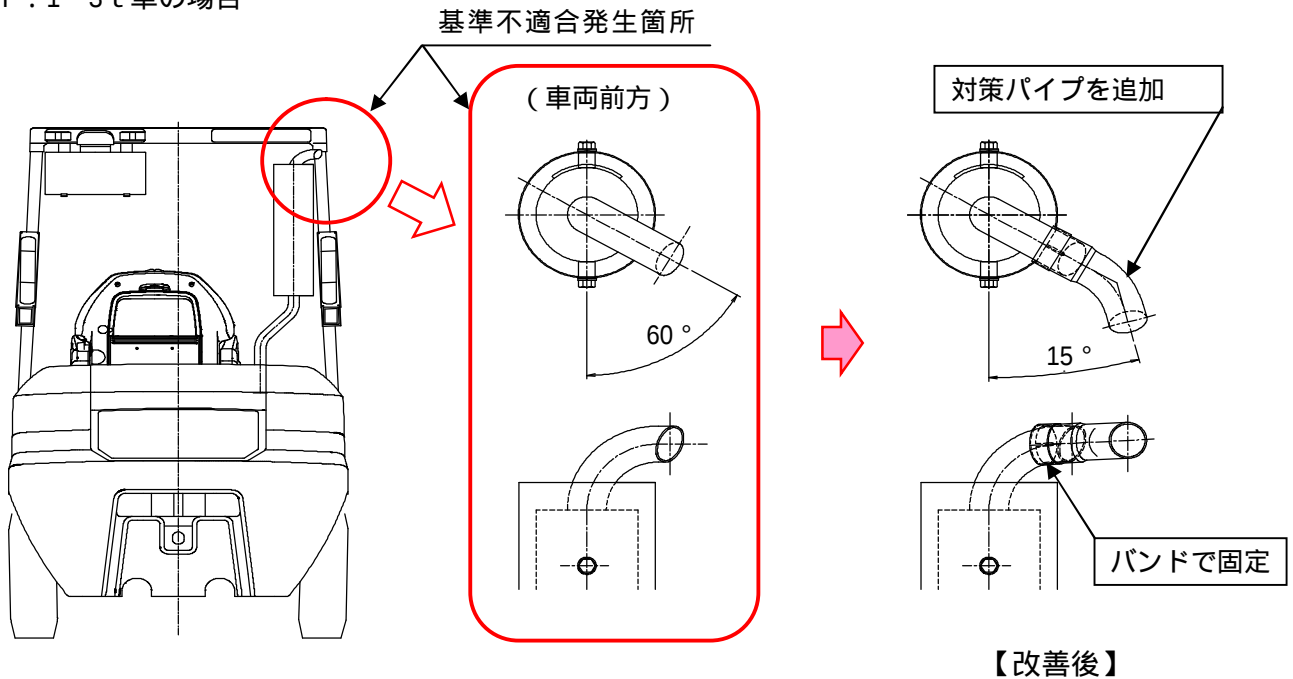
## 1. 1～3t車の場合

フォークリフトにおいて、オプション設定した排気管の開口部が、右向きとなっている。そのため、排気ガスが他の交通に悪影響を及ぼすおそれがある。

全車両、車両の大きさに応じ、排気管の開口部に対策部品を追加しバンドで固定する、または、消音器一体型排気管を対策品に交換する。

識別：1～3t車の場合 目視により容易に識別できるため、特別な措置はとらない
