## 改善箇所説明図

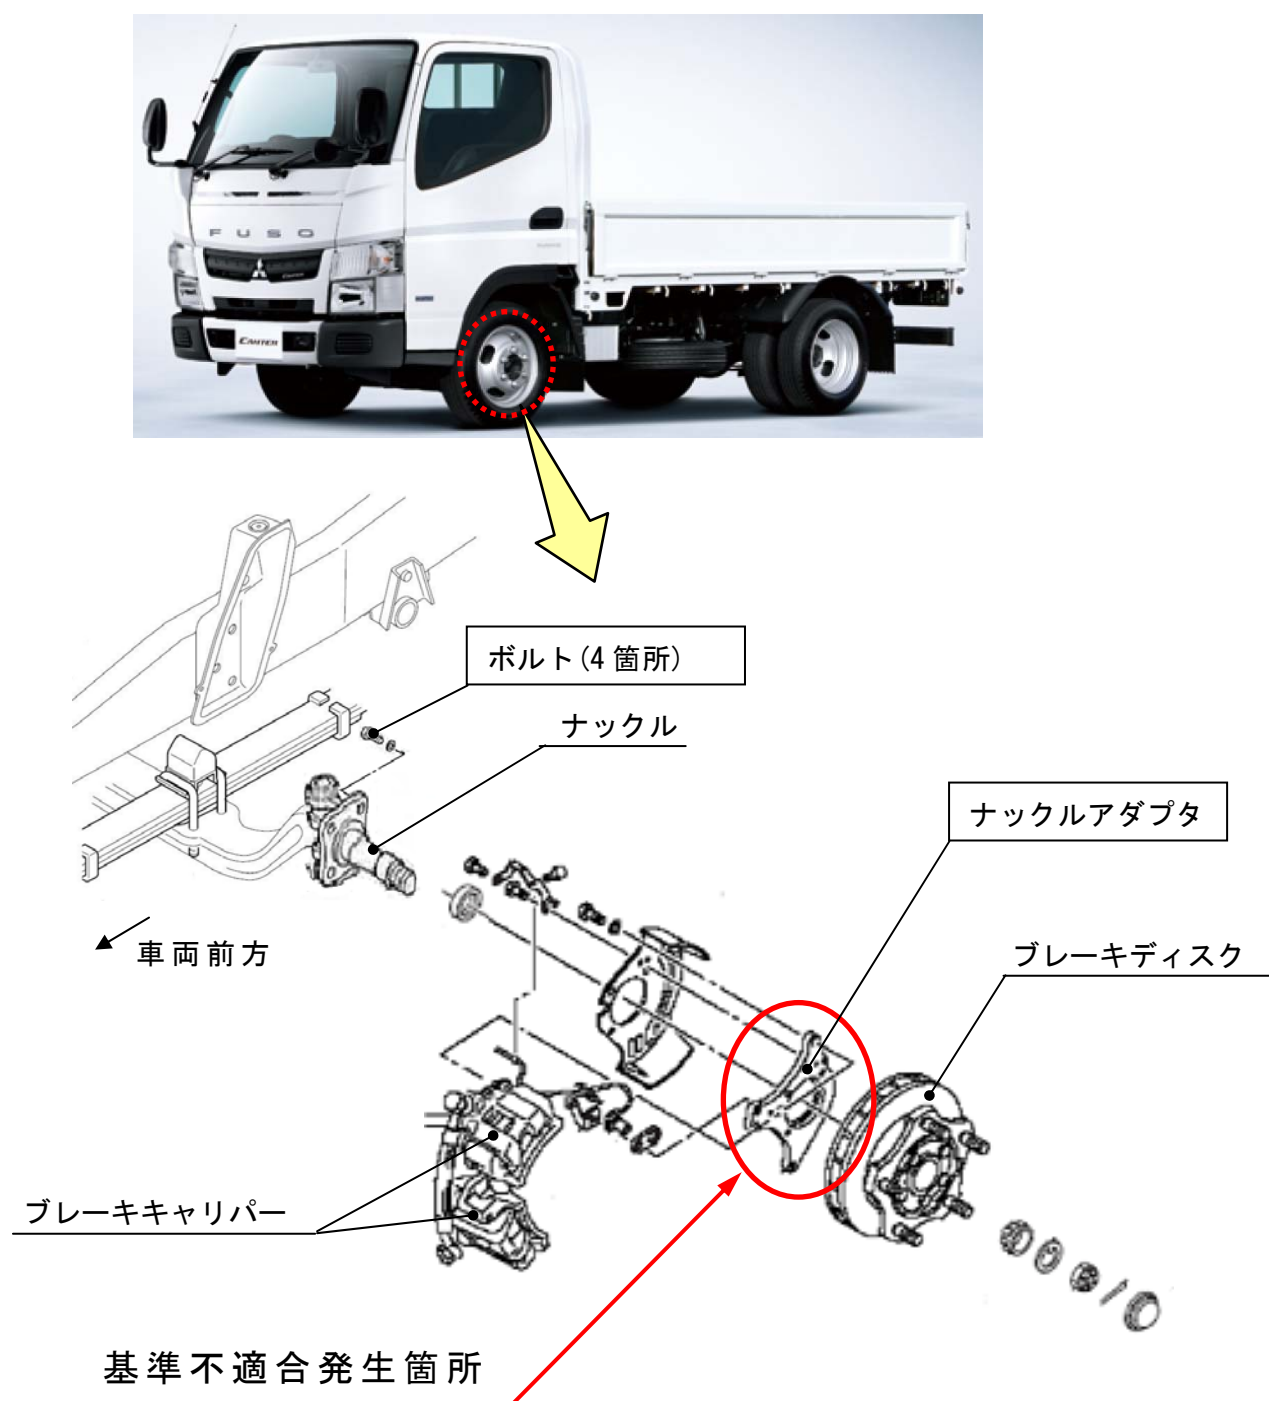
小型トラックにおいて、ナックルアダプタのナックル嵌合穴加工が不適切なため、当該アダプタの取付けボルトの軸力が不足しているものがある。そのため、そのままの状態で使用を続けると、取付けボルトの脱落や折損が生じ、最悪の場合、当該アダプタが回転して前輪のブレーキホースが損傷し、前輪のブレーキが利かなくなるおそれがある。

全車両、ナックルアダプタを良品に交換するとともに、取付けボルトを新品に交換する。
