## 改善箇所説明図

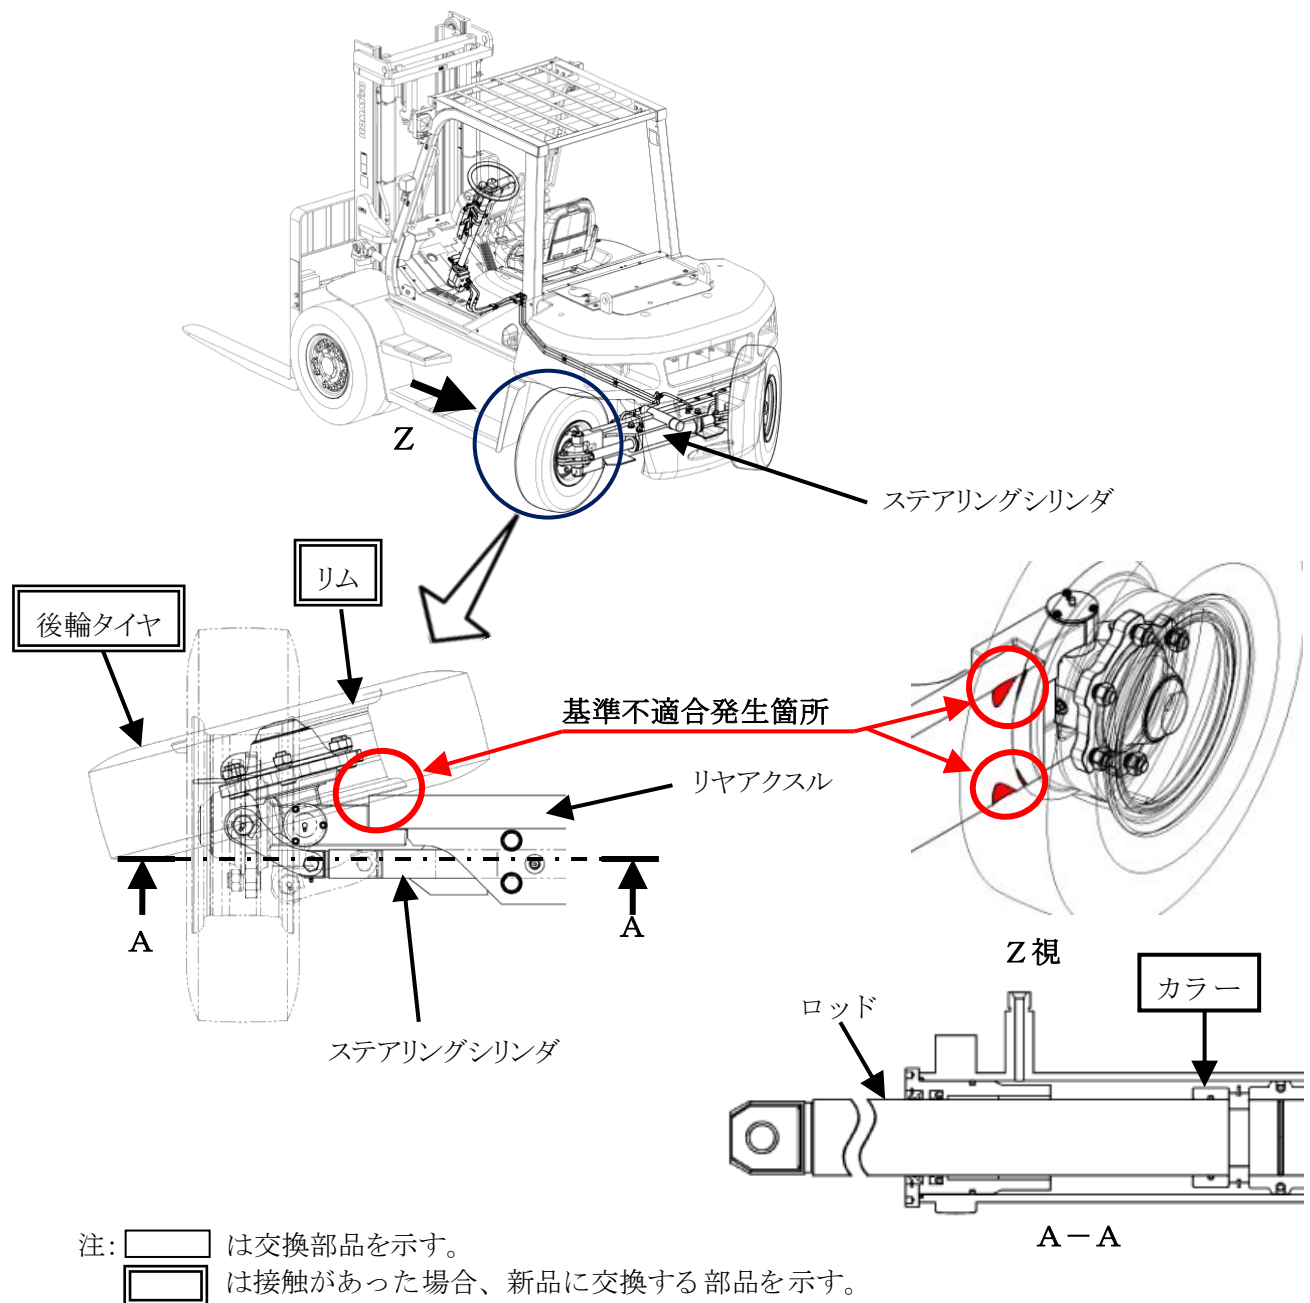
フォークリフトにおいて、かじ取り車輪の後輪タイヤ及びリム側面とリアアクスルの隙間が不足しているため、ハンドルを最大切れ角まで操作すると、後輪タイヤ及びリム側面とリアアクスルが接触するものがある。そのため、そのままの状態で使用を続けると、後輪タイヤ及びリムが損傷するおそれがある。

改善措置の内容: 全車両、ステアリングシリンダのカラーを対策品に交換する。  
 また、全車両、後輪タイヤ及びリムを点検し、  
 接触痕がある場合は、新品に交換する。
