## 改善箇所説明図

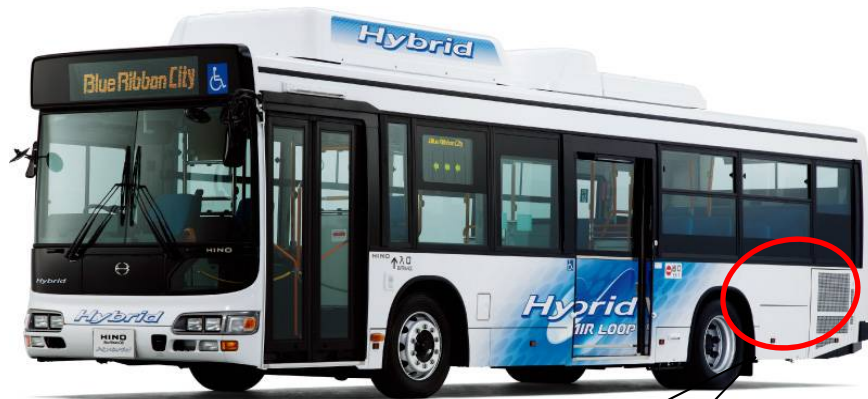
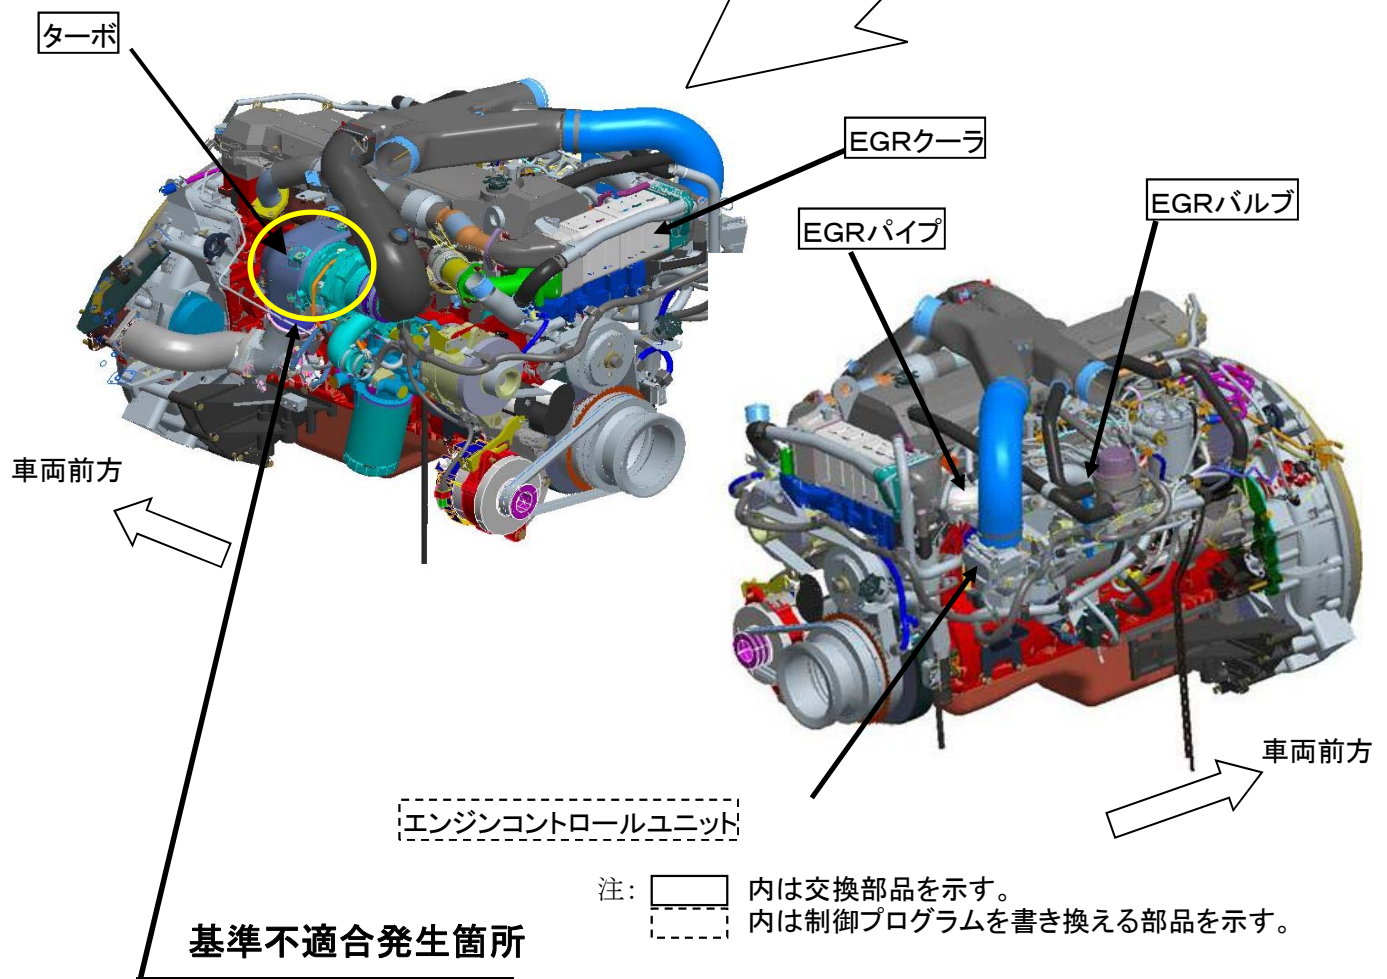
大型路線バスにおいて、原動機の制御プログラムが不適切なため、アイドル回転で負荷が増大した場合に燃焼不良となり、カーボンデポジットの堆積で排気ガス再循環(EGR)クーラが閉塞するものがある。そのため、そのまま使用を続けると、ターボのタービン翼が欠損し、エンジンチェックランプが点灯するとともに出力不足になり、円滑な走行が出来なくなるおそれがある。

全車両、原動機の制御プログラムを書き換えるとともに、EGRクーラ、EGRバルブ、ターボならびにEGRパイプを新品に交換する。

識別 : 改善済車両にはネームプレートに白色ペイントを塗布する。
