## 改善箇所説明図

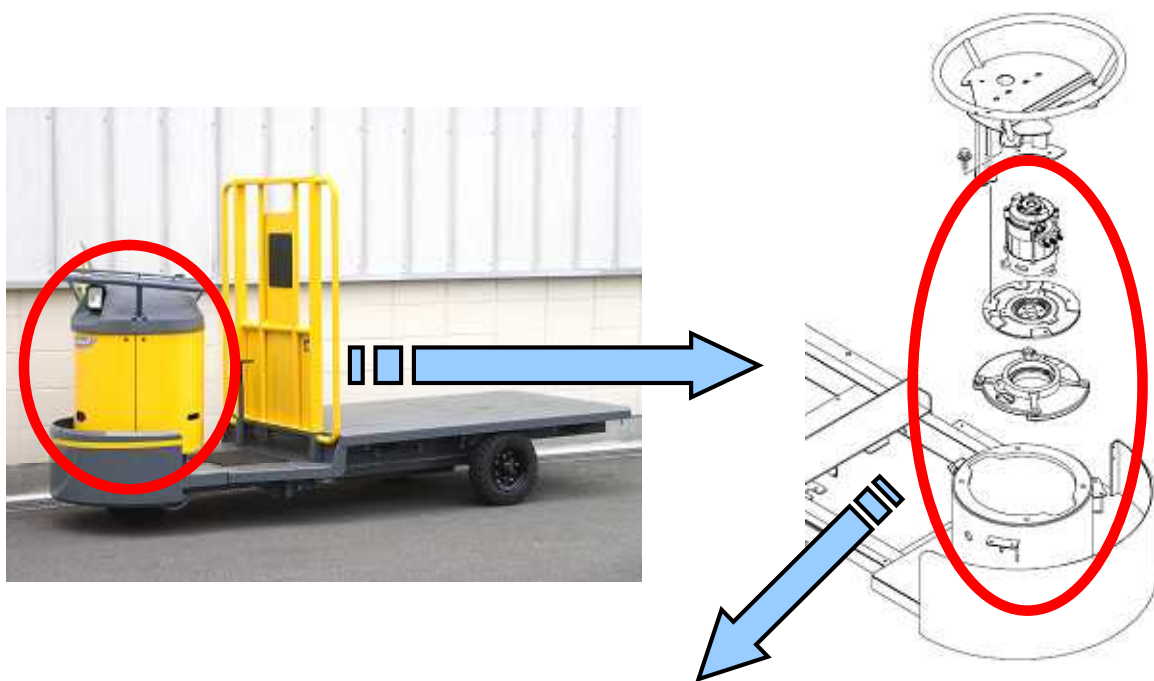
ターレット式構内運搬自動車において、走行モータを動力伝達装置に取り付けるためのモータサポートの加工不良により、走行モータの出力軸と動力伝達装置の入力軸の芯がずれた状態で組み付けられたものがある。そのため、動力伝達装置の入力軸やカップリング、走行モータの出力軸のスプライン部が摩耗し、走行不能となるおそれがある。

全車両、モータサポートを良品に交換する。  
また、全車両、動力伝達装置の入力軸やカップリング、走行モータの出力軸を点検し、摩耗している場合は新品に交換する。

注：□内は、全車両に対して交換する部品を示す。  
□内は、摩耗している場合に交換する部品を示す。

識別：改善実施済車には、車両背面バックレスト側面の中間位置辺りに№2858 のステッカーを貼付けし、交換したモータサポートに白ペイントを塗布する。

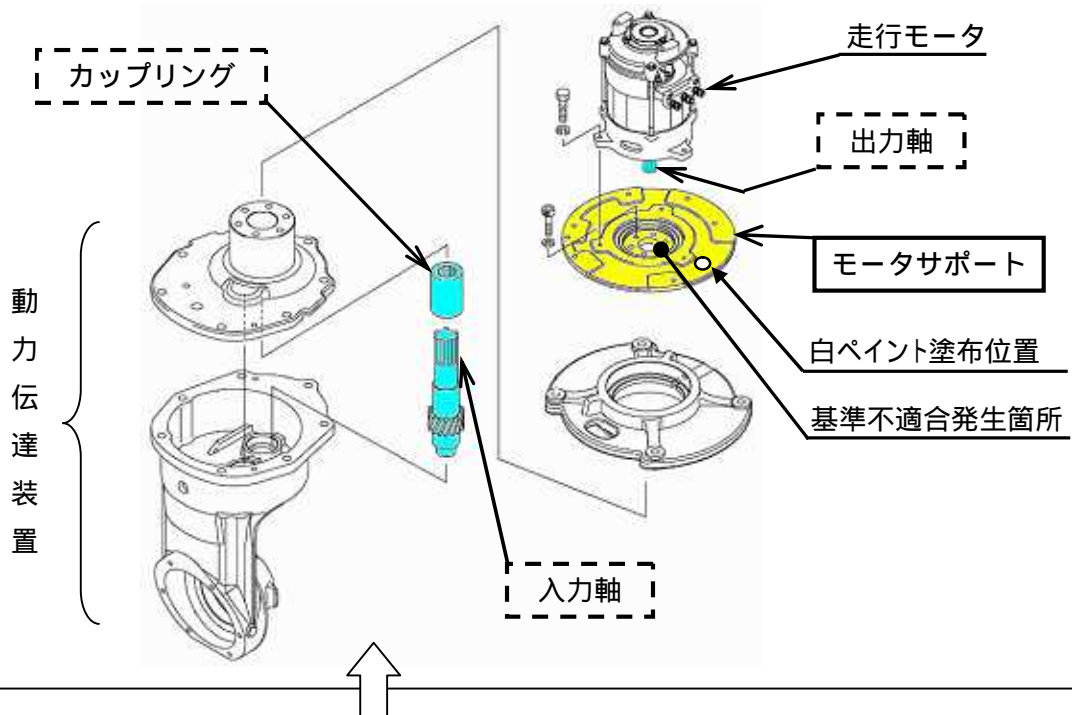
### 不適合発生箇所

#### 基準不適合発生箇所
