## 改善箇所説明図

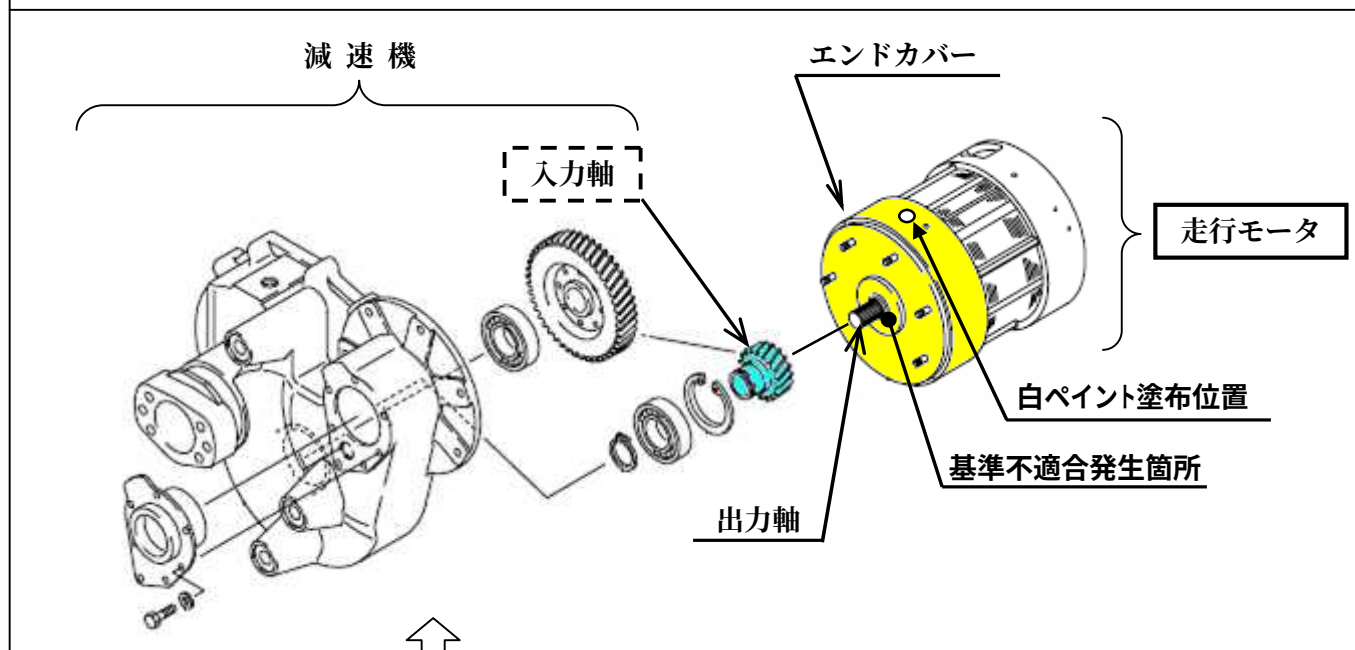
### 不適合発生箇所

バッテリーフォークリフトにおいて、走行モータのエンドカバーの加工不良により、走行モータの出力軸が傾いた状態で減速機に組み付けられたものがある。そのため、出力軸に過大な曲げ応力が加わることにより、出力軸が折損して走行不能になるおそれがある。
