## 改善箇所説明図

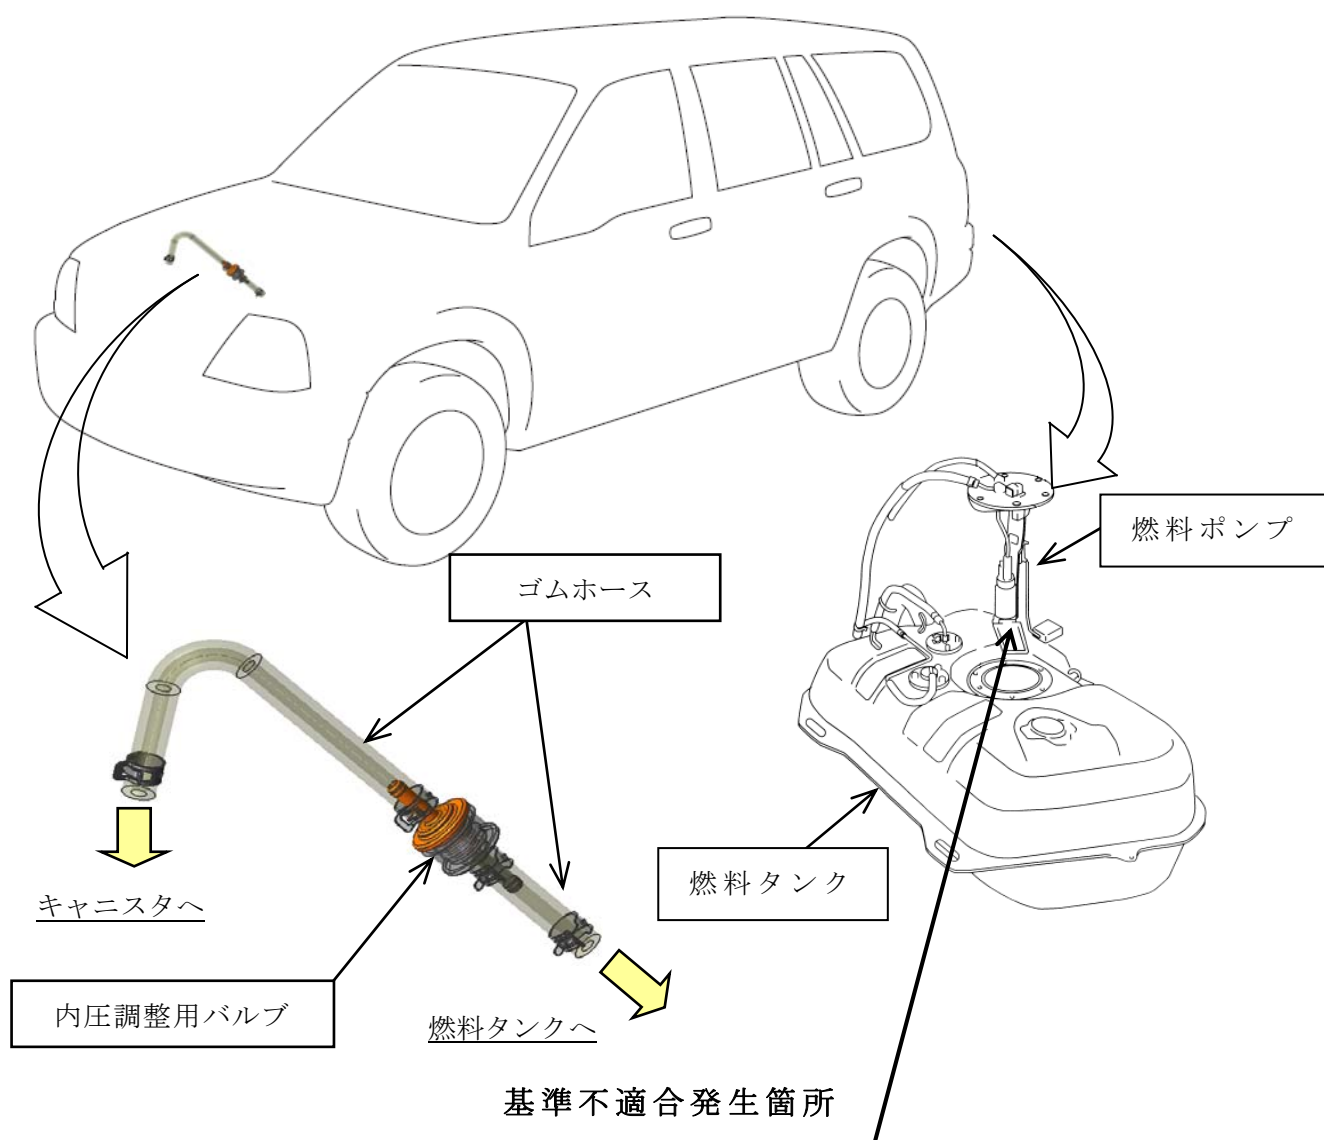
燃料タンクの内圧調整用バルブに接続するゴムホースの材質が不適切なため、ゴムホースから析出した可塑剤により当該バルブ内部の弁が膨潤し、燃料タンクの内圧が調整できなくなることがある。そのため、燃料タンクの内圧が低下して燃料タンクが変形し、燃料ポンプを損傷させることで燃料が供給できなくなり、エンストして再始動できなくなるおそれがある。

全車両、内圧調整用バルブに接続するゴムホースを対策品に交換するとともに、当該バルブを新品と交換する。また、燃料タンクを点検し、変形が認められるものは燃料タンク及び燃料ポンプを新品と交換する。
