## 改善箇所説明図

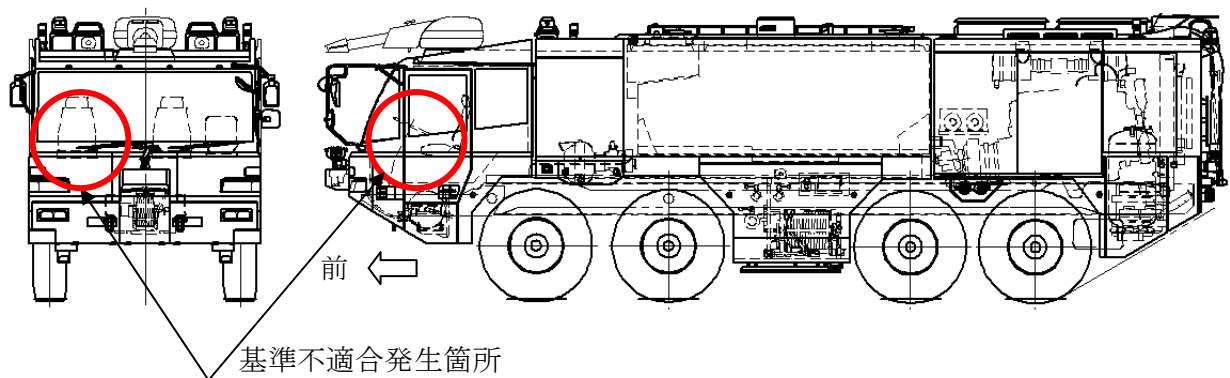
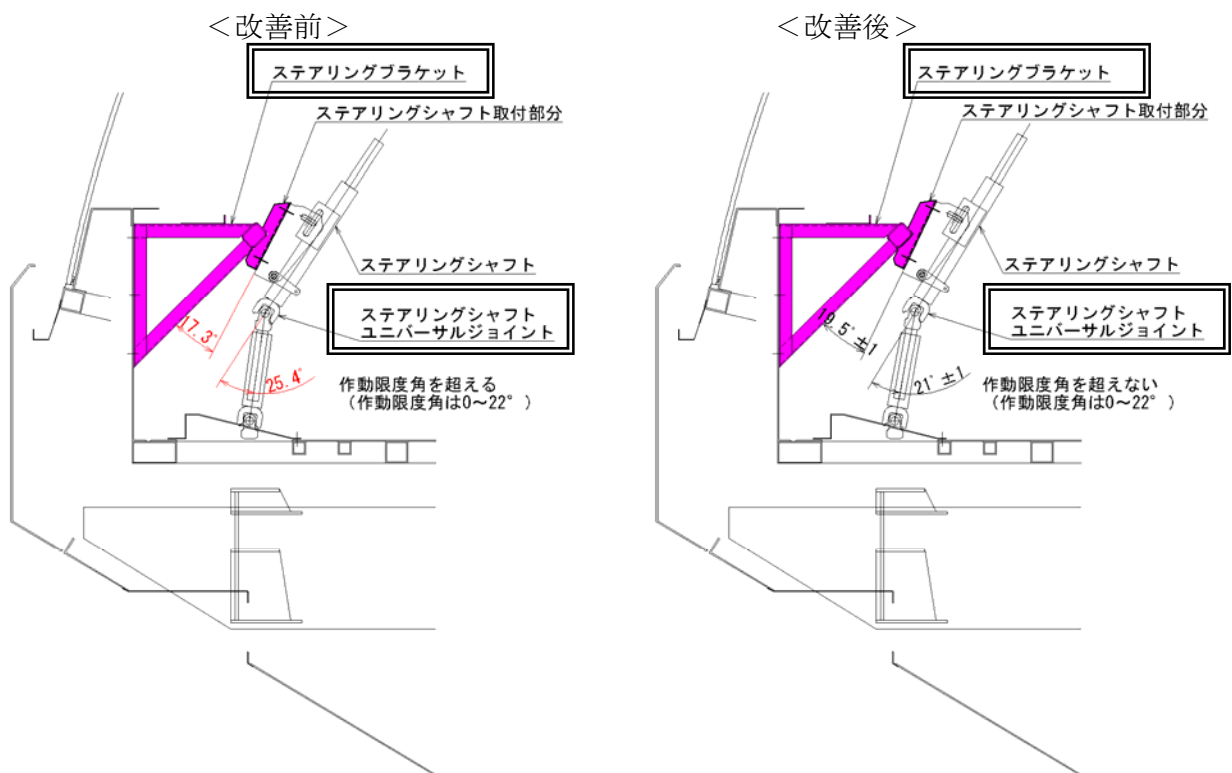
かじ取装置において、ステアリングシャフト固定用ブラケットの製作工程が不適切なため、ステアリングシャフトの取付け角度が不適切となるものがある。そのため、ハンドルチルト機構にてハンドル前後位置を運転者の最手前にした場合、ステアリングシャフトユニバーサルジョイント部が干渉し、ハンドル操作ができなくなるおそれがある。

識別：ステアリングブラケットのステアリングシャフト取付け部品の取付け角度が 18.5~20.5 度内にある事で識別する。

改善措置の内容：全車両のステアリングシャフト固定用ブラケットを点検し、ステアリングシャフトの取付け角度が不適切なものについては当該ブラケットを交換するとともに、ステアリングシャフトユニバーサルジョイントが損傷しているものについては、当該ジョイントを交換する。
