## 改善箇所説明図

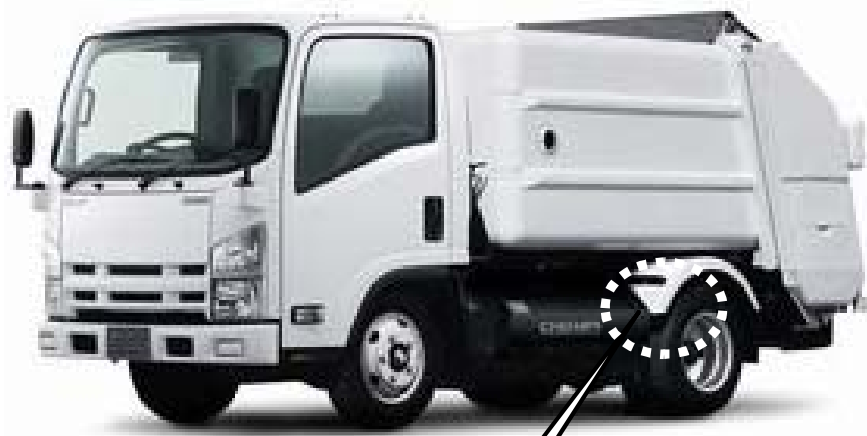
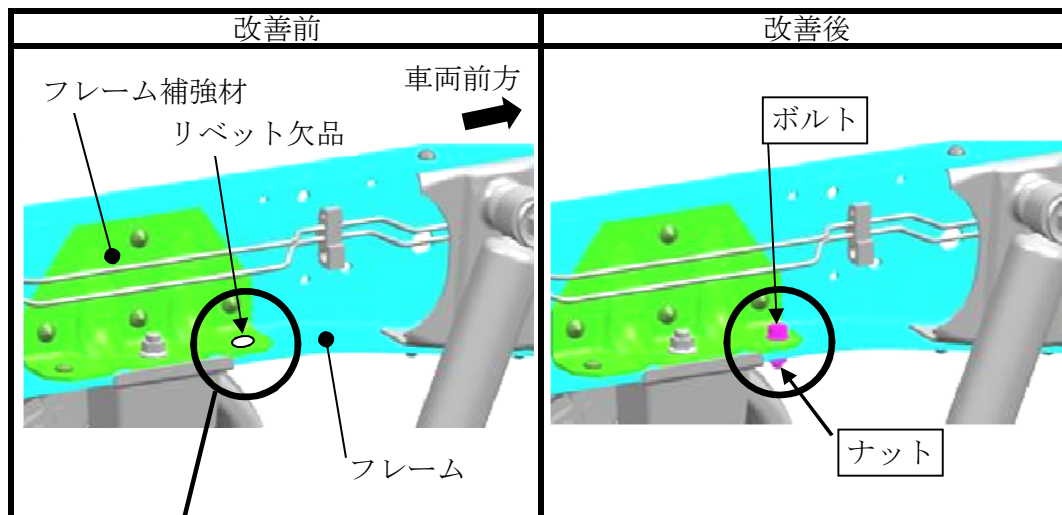
基準不適合発生箇所

圧縮天然ガス（CNG）エンジン搭載の塵芥車において、フレームにフレーム補強材を固定しているリベットの一部分が欠品しているものがある。そのため、走行時の曲げ、振り入力等により、欠品しているリベット穴周辺に高応力が発生し、そのままの状態で使用を続けると、最悪の場合、フレームに亀裂が入るおそれがある。

全車両、フレームとフレーム補強材の固定部のリベットが欠品しているリベット穴に、ボルト及びナットを追加する。

識別：ナットに識別ペイント（黄色）を塗布する。
