## 【改善箇所説明図】

電気装置(電気配線)

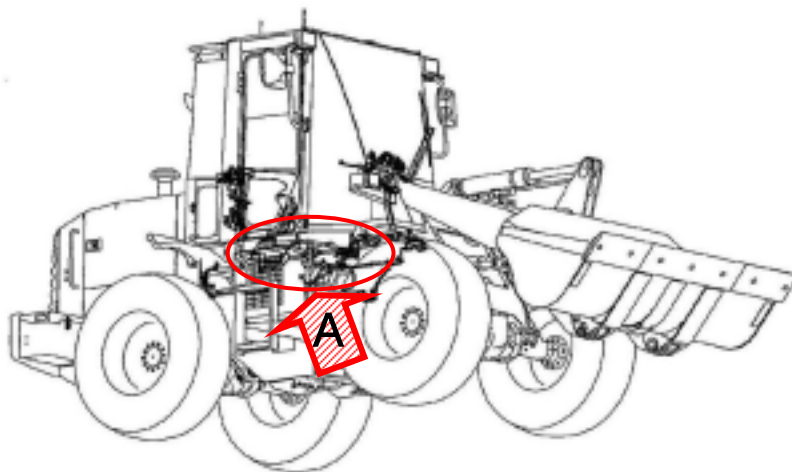
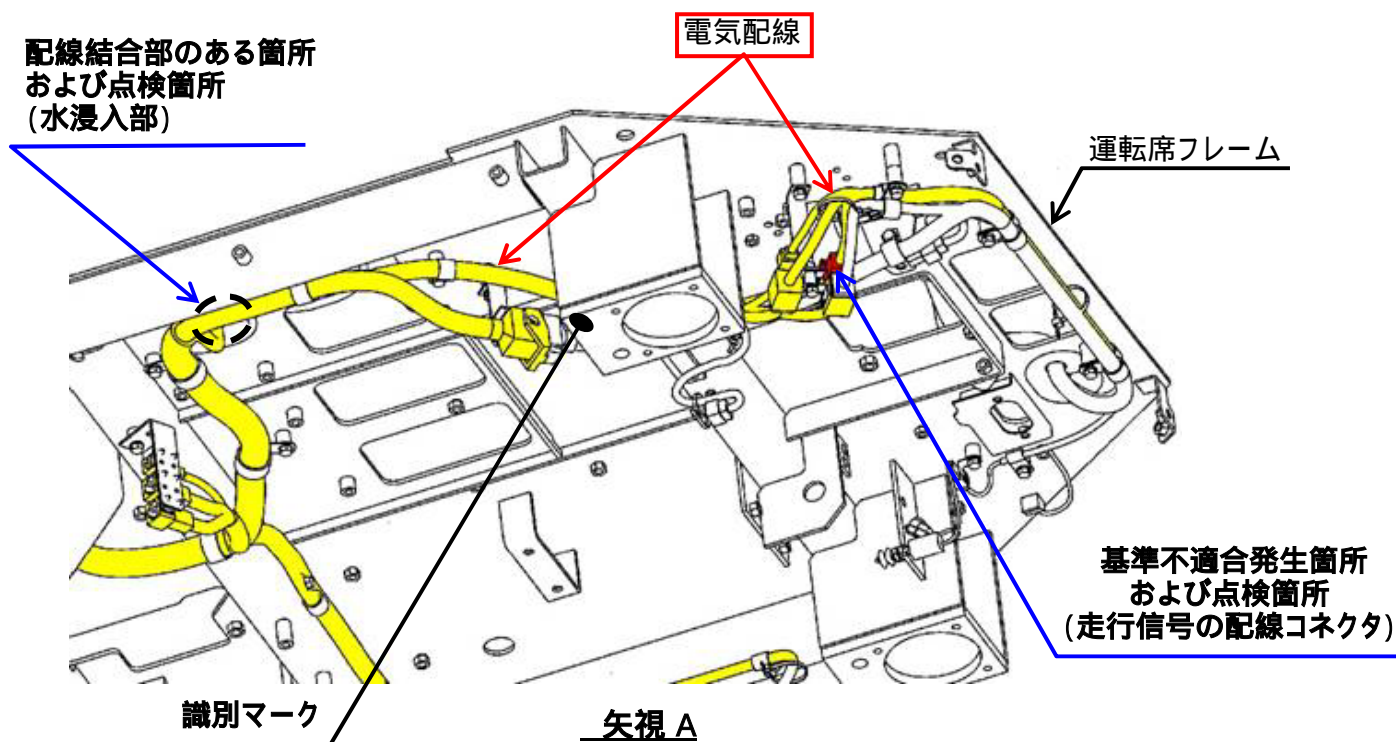
電気装置において、運転席フレーム下部にある電気配線保護チューブ内電気配線結合部の防水処理が不適切なため、当該結合部から水が浸入し、走行信号の配線コネクタに水が入り込むことがある。そのため、そのままの状態で使用を続けると、前後進信号が同時にコントローラに入力されることで安全機能が作動し、走行不能となるおそれがある。

全車両、電気配線結合部及び走行信号の配線コネクタを点検し、水浸食の無い場合は当該結合部に防水処理を行い、水浸食のある場合は当該電気配線を対策品と交換する。

は点検結果により、交換する部品を示す。

識別：対策完了車には運転席フレームに白色ペイントにて、マーキングを行う。
