## 改善箇所説明図

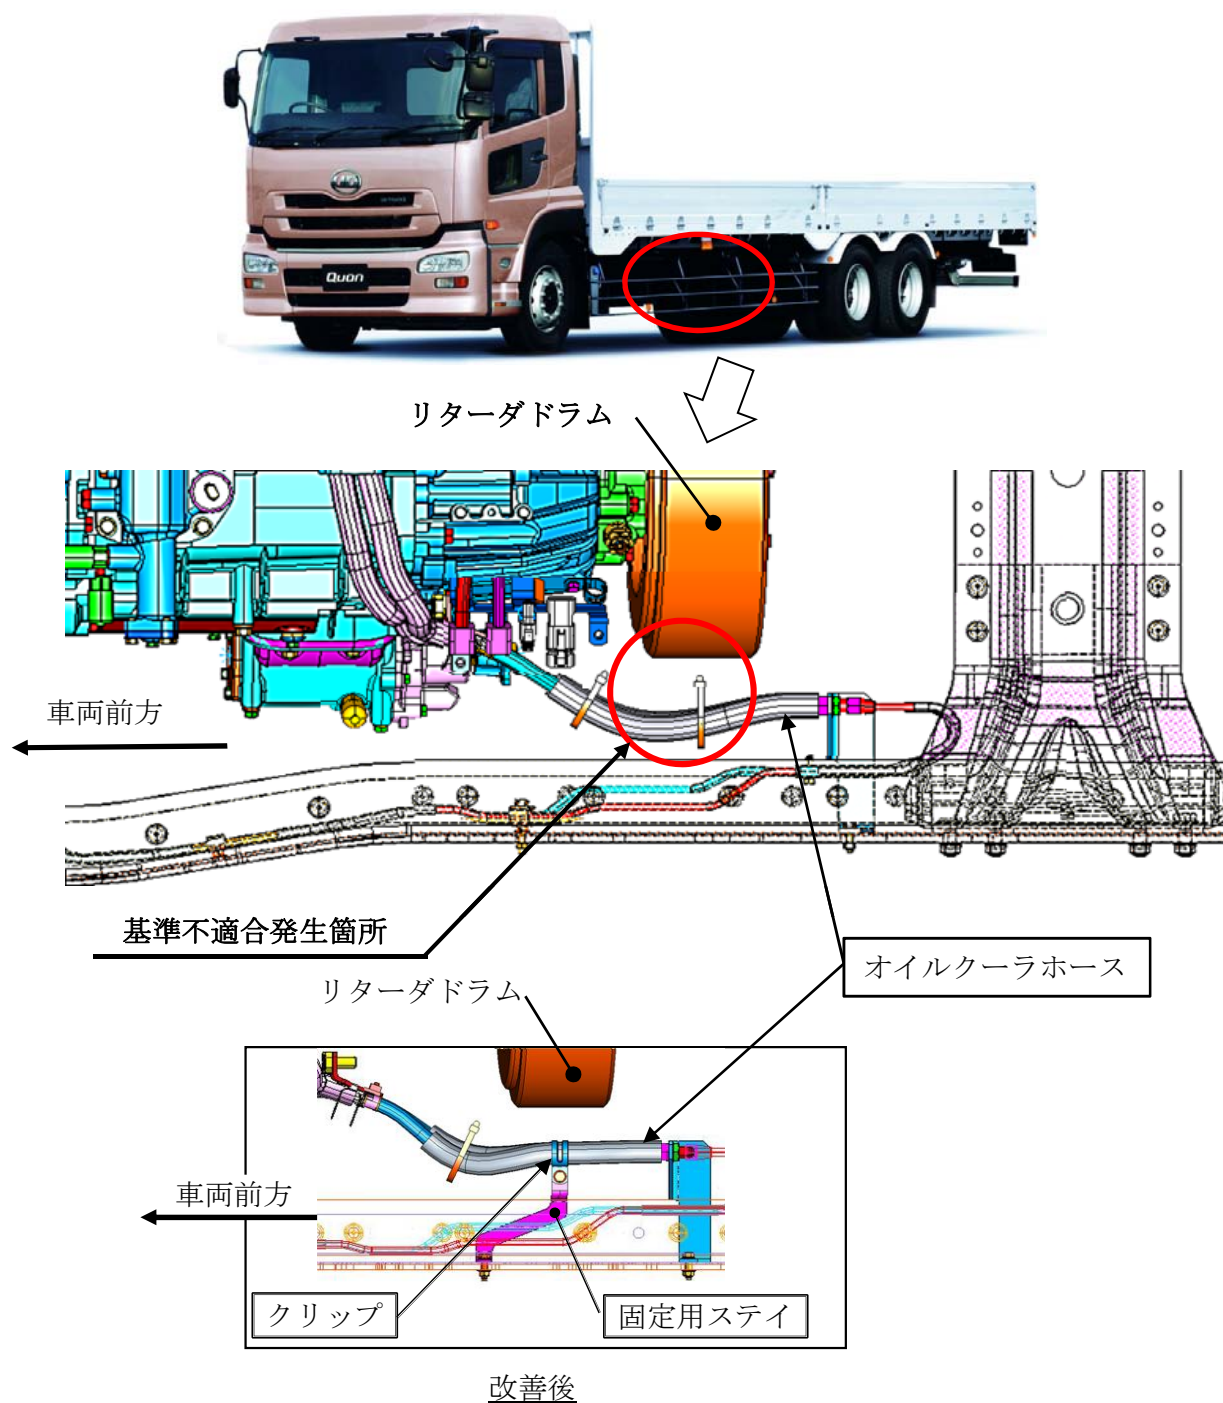
大型トラックの手動変速機において、オイルクーラホースの固定方法が不適切なため、走行中に車両に巻き上げられた異物が、オイルクーラホースに当たることによって当該ホースが変形し、リターダドラム（補助制動装置の回転部分）に干渉するものがある。そのため、そのままの状態で使用を続けると、当該ホースが損傷し、オイルが漏れて変速機内部が潤滑不良となり、最悪の場合、変速ができなくなり走行不能となるおそれがある。

全車両、オイルクーラホース固定用ステイ及びクリップを追加するとともに、オイルクーラホースを新品と交換する。

識別：手動変速機用オイルクーラホースの固定用ステイに、白色ペイントを塗布する。
