# 改善箇所説明図

(代表車種:コマツ HV6000 通称名:HV6000-1)

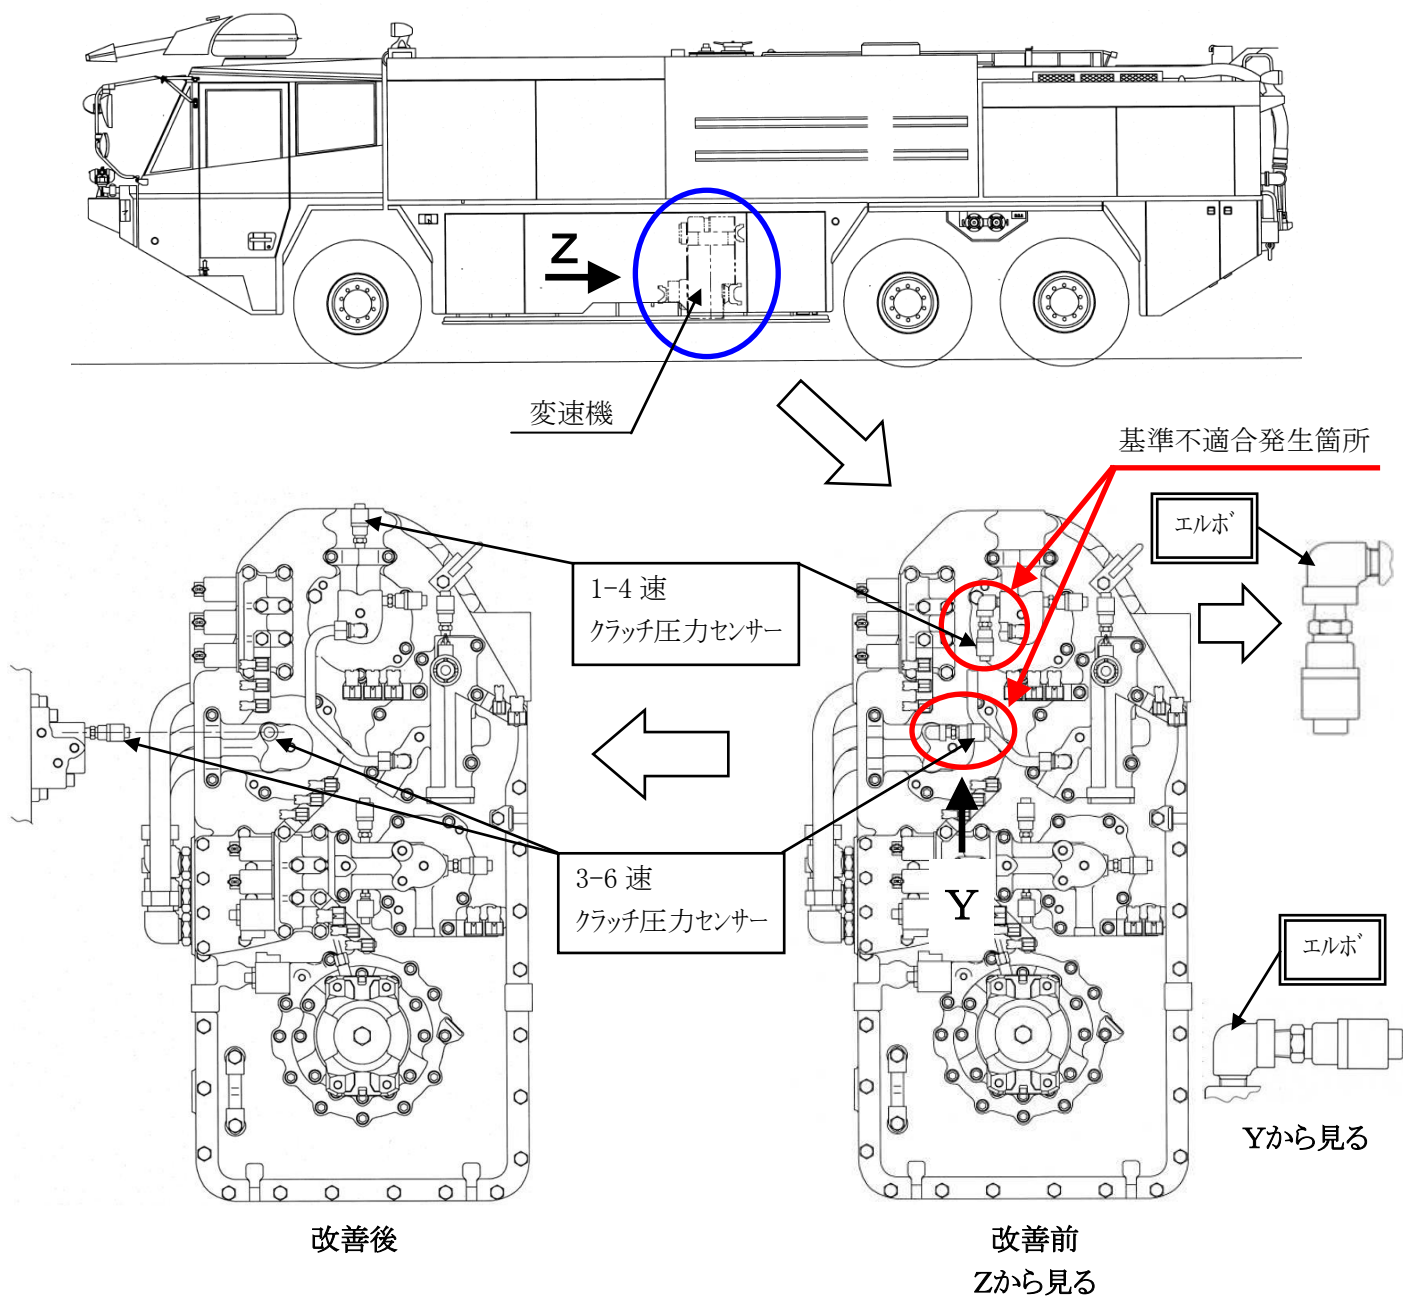
変速機において、クラッチ圧力センサーの取付方法が不適切なため、当該センサーの内部部品のピンが損傷し、正常な通電が出来なくなるおそれがある。そのため、クラッチ圧力の検出が出来なくなり、特定の速度段で走行不能となるおそれがある。

改善措置の内容:全車両、1-4速および3-6速のクラッチ圧力センサーの取付方法を変更するとともに、新品に交換する。なお、1-4速クラッチ圧力センサーは取付位置を変更する。

識別:センサーに白色ペイントを塗布する。
