# 改善箇所説明図

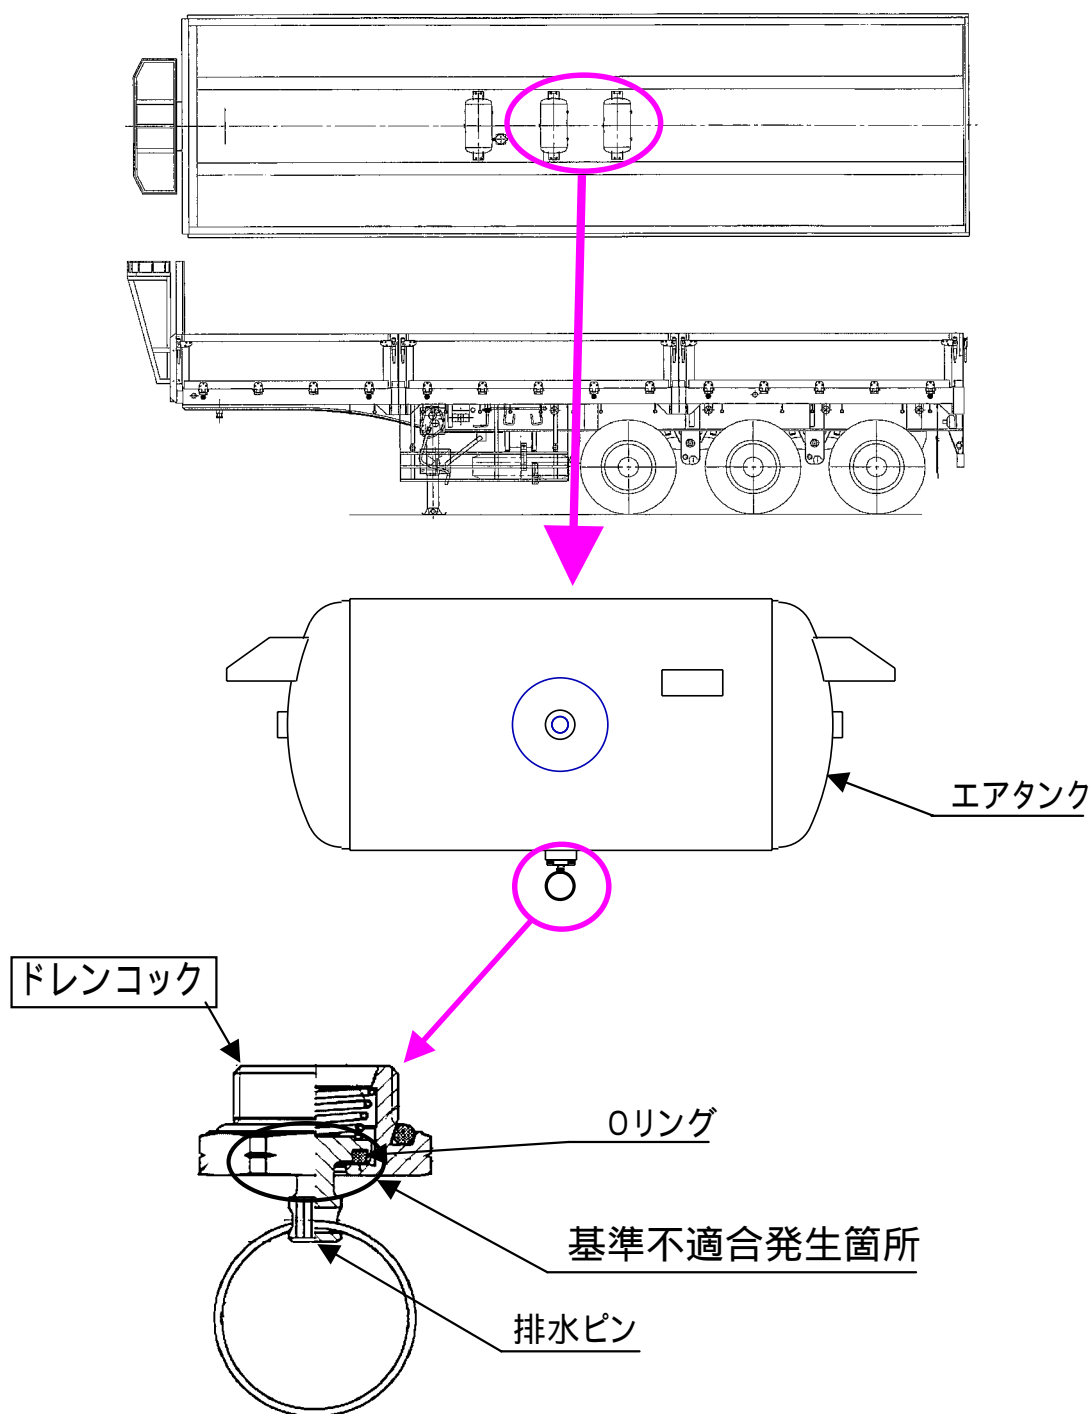
制動装置用エアタンクの排水用ドレンコックにおいて、排水ピンの加工工具の管理が不適切なため排水ピンのOリングのかしめ固定が不十分のものがあり、排水操作を行うとOリングが外れエアが漏れるとともに駐車ブレーキが利いたままの状態となる。そのため、そのままの状態で使用を続けると、ブレーキ周りが過熱し、最悪の場合、火災に至るおそれがある。

全車両、当該ドレンコックを良品に交換する。

は交換部品を示す。

識別：改善実施済車には、車台番号打刻位置付近にNo.2876のリコール対策済ステッカーを貼り付ける。
