## 改善箇所説明図

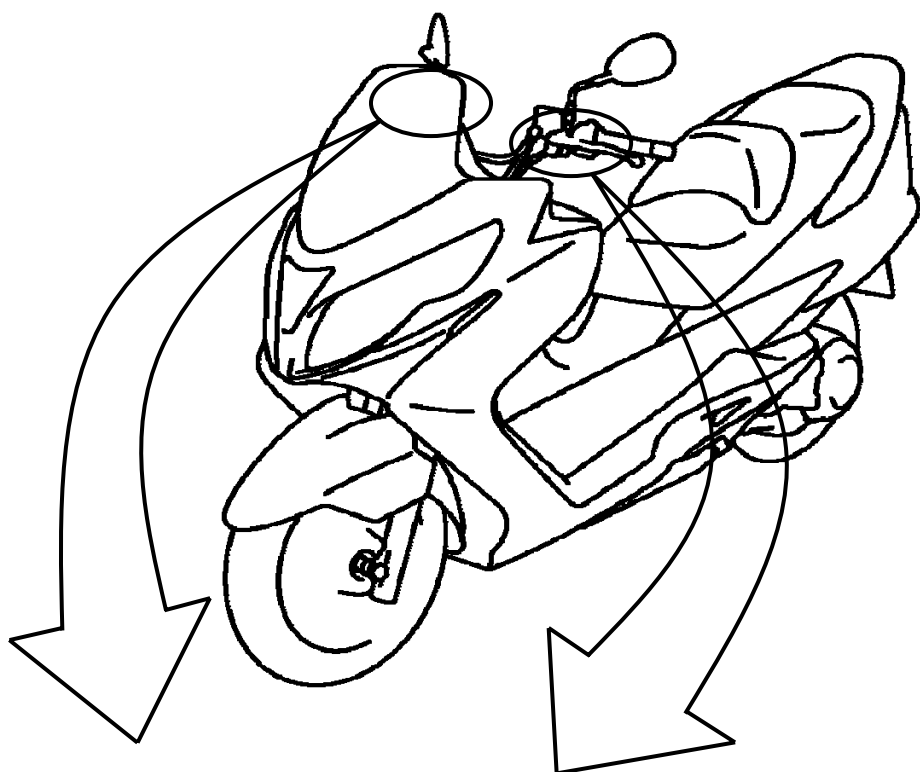
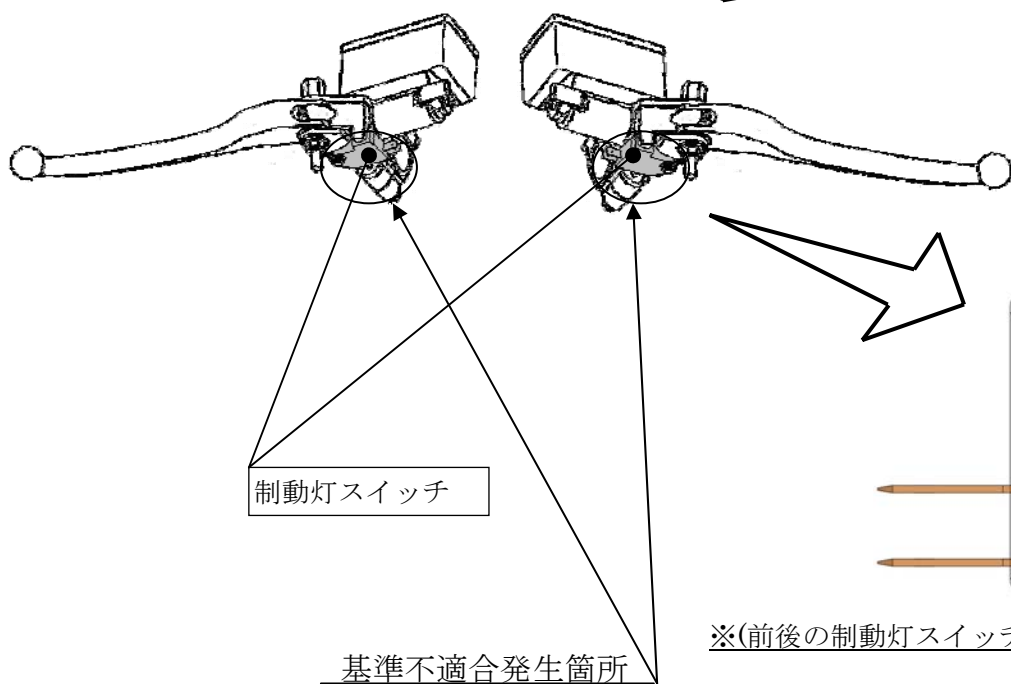
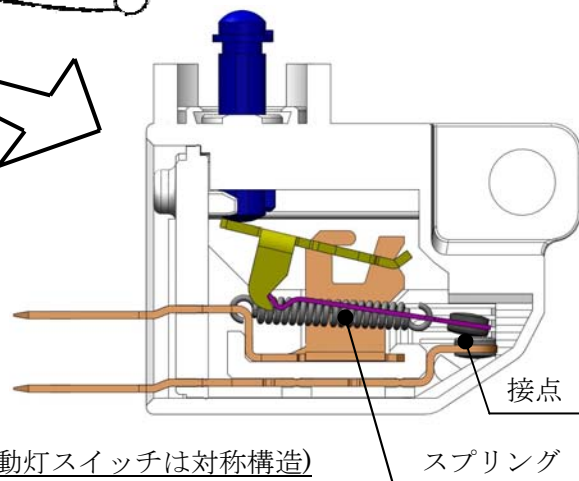
制動灯スイッチにおいて、内部の構造が不適切なため、制動操作時に接点を密着させるスプリングが通電することにより発熱し、スプリングが伸びる場合がある。そのため、そのままの状態で使用を続けると、スプリングの張力が不足し、接点の密着力が低下することによる接触不良で制動灯が点灯しなくなり、最悪の場合、原動機の始動ができなくなるおそれがある。

は交換部品を示す。

識別：制動灯スイッチ下側に、識別用の白ペイントがあり、容易に識別できる。

全車両、当該スイッチを対策品と交換する。
