## 改善箇所説明図

### 不適合発生箇所

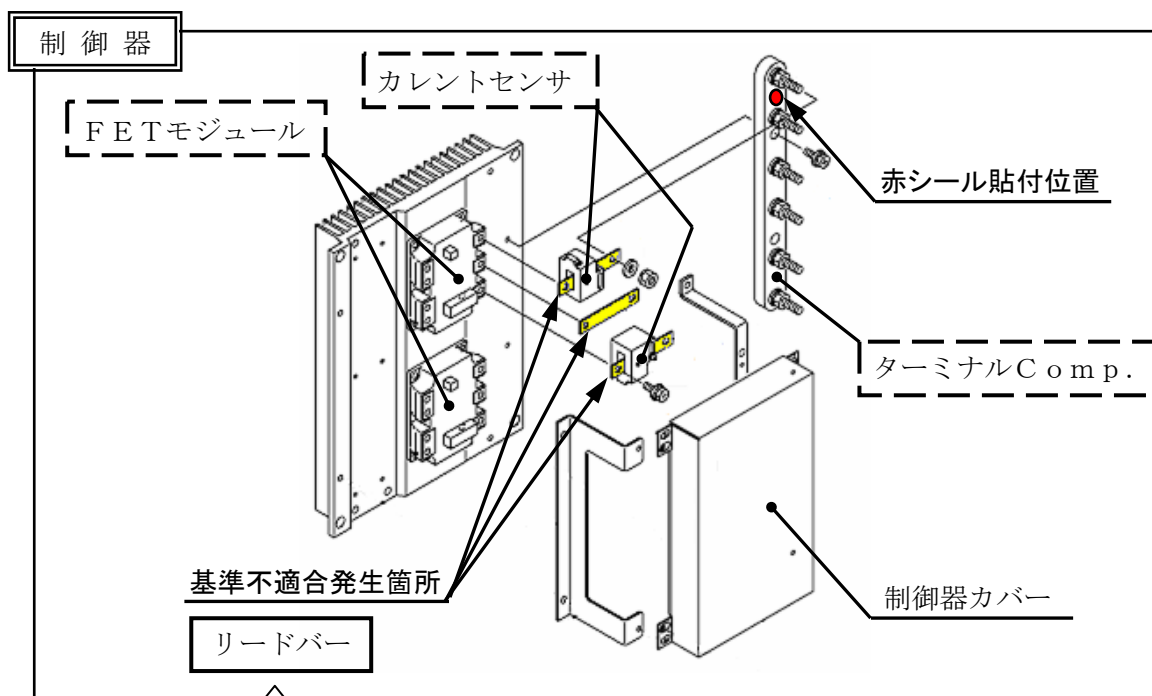
#### 基準不適合発生箇所

バッテリーフォークリフトの走行用モーターと作業機用の油圧モーターを制御する制御器において、当該制御器の内部にある電流を伝える金属棒（リードバー）の材質が不適切なため、リードバーが電食し、締め付け部のナットが緩むものがある。そのため、そのままの状態で使用を続けると、リードバーが過熱して損傷するとともに、締め付けナットの緩みが促進され、導通不良となり、走行不能となるおそれがある。

全車両、リードバーを対策品に交換するとともに、制御器内部を点検し、損傷している部品は新品に交換する。
