## 改善箇所説明図

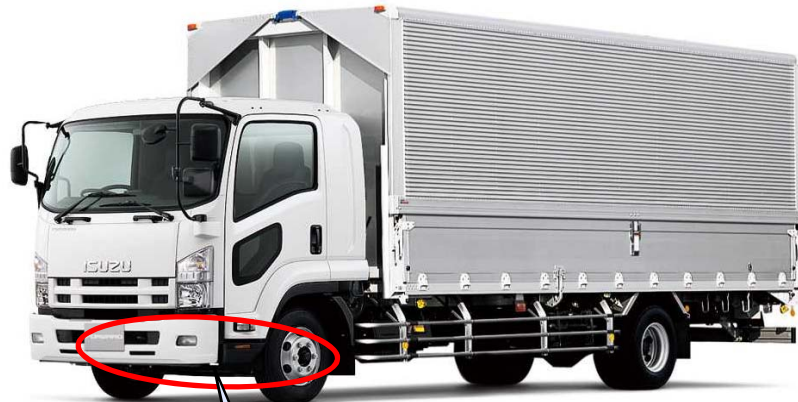
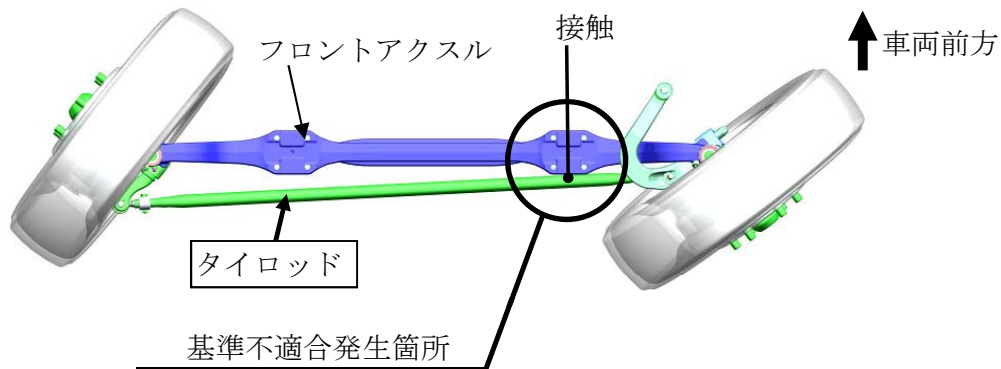
車両上方視

中型トラックにおいて、タイロッドの形状が不適切なため、ハンドルを最大限度まで切るとフロントアクスルとタイロッドが接触するおそれがある。

改善の内容： 全車両、タイロッド及びタイロッドエンドを対策品に交換する。
