## 改善箇所説明図

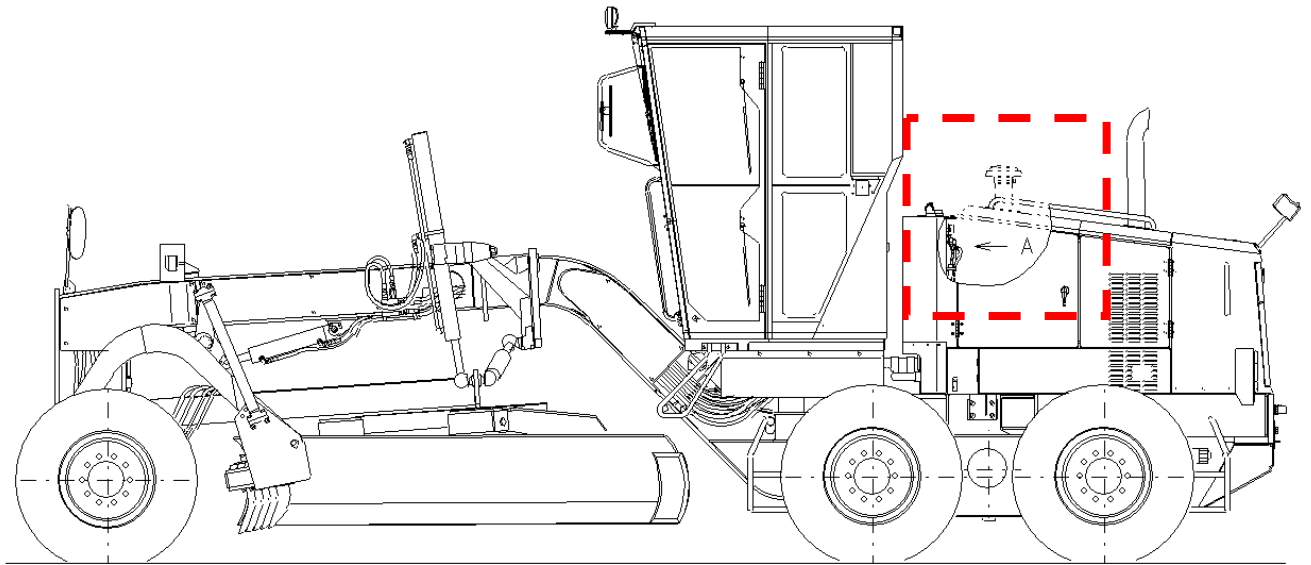
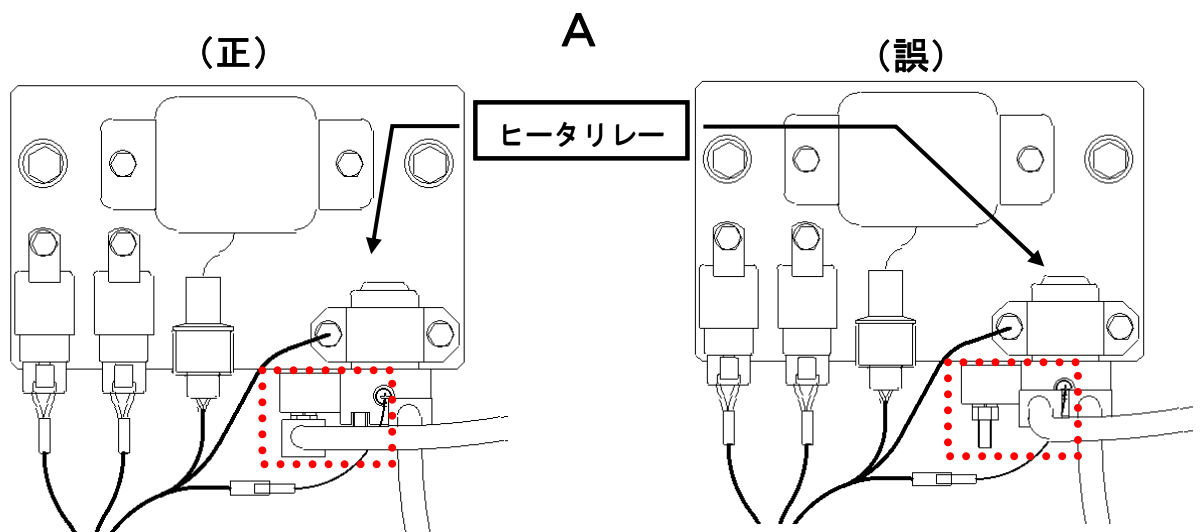
### 基準不適合発生箇所

原動機の冷間時に燃焼室内の空気を加熱するヒータ用の回路において、ヒータリレーのケーブル結線を間違えたため、ヒューズを介さない結線となったものがある。そのため、短絡した際に、ヒータ用ケーブルに過電流が流れ続け、そのままの状態で使用を続けると、当該ケーブルが焼損するおそれがある。

全車両、当該ケーブル結線を点検し、誤結線の場合は正規の結線に修正する。

識別 : ハンドルボックス左側面下部にステッカー (No. 2904) を貼付する。
