## 改善箇所説明図

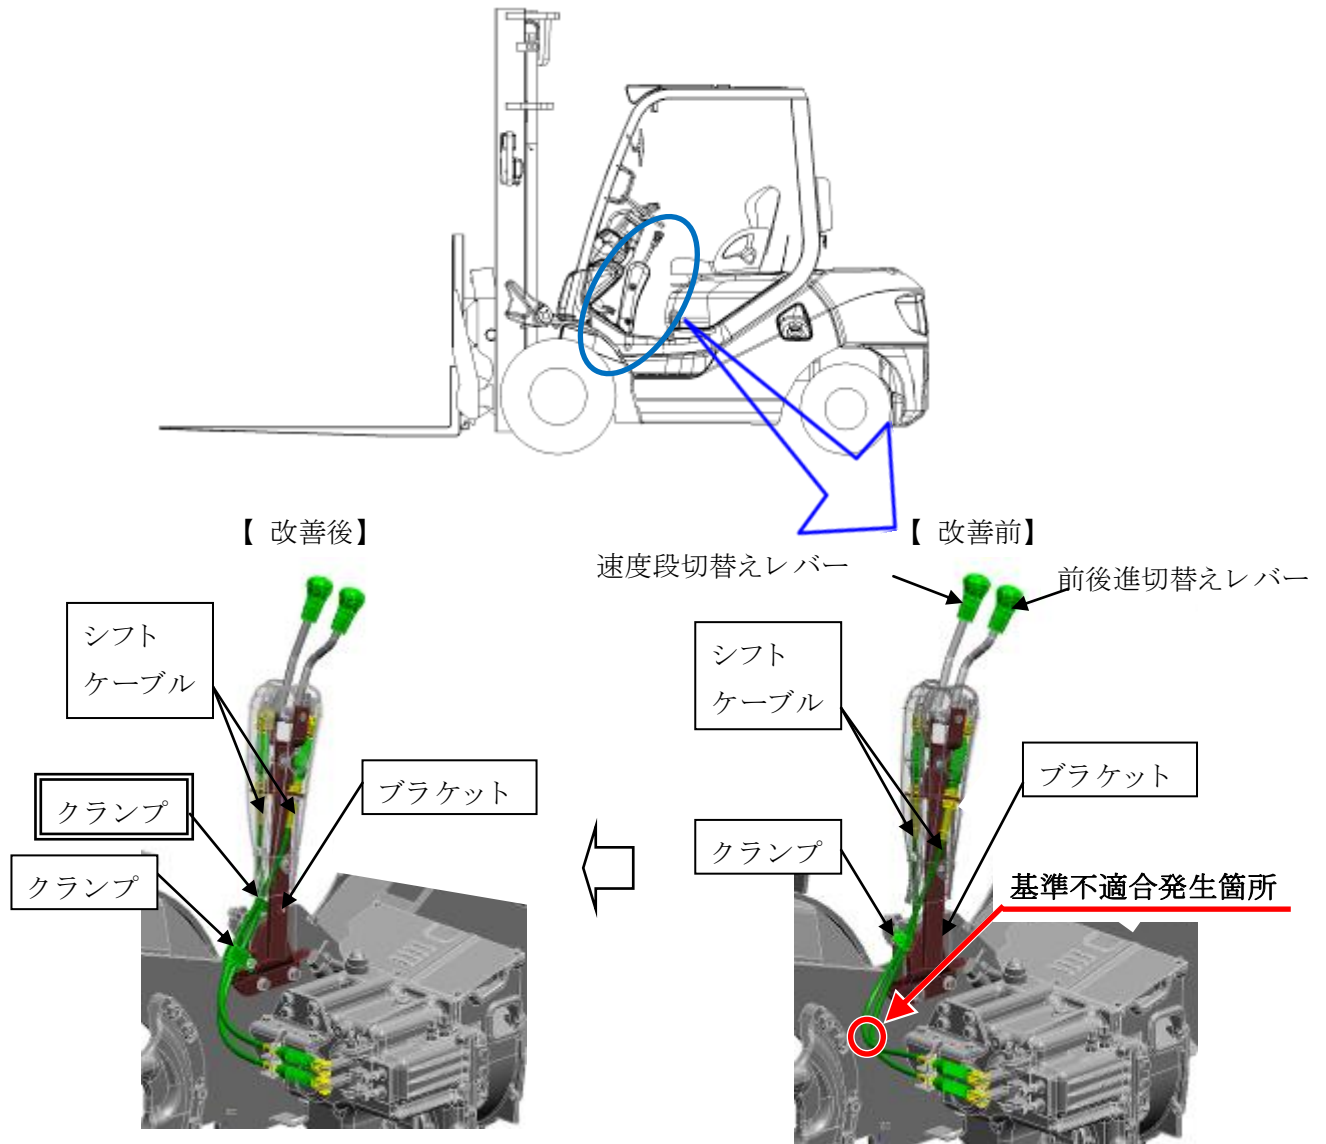
注：    は交換部品を示す。  
   は追加部品を示す。

手動変速機において、組立工程でシフトケーブルを折り曲げて組み付けたものがある。そのため、そのまま使用を続けると、シフトケーブルが折損してシフト操作が出来なくなり、走行不能となるおそれがある。

白色ペイントを塗布

改善措置の内容： 全車両、クランプとブラケットを対策品に交換し、新たにクランプを追加するとともに、シフトケーブルを新品に交換する。

識別： ブラケットに白ペイントを塗布する。
