## 改善箇所説明図

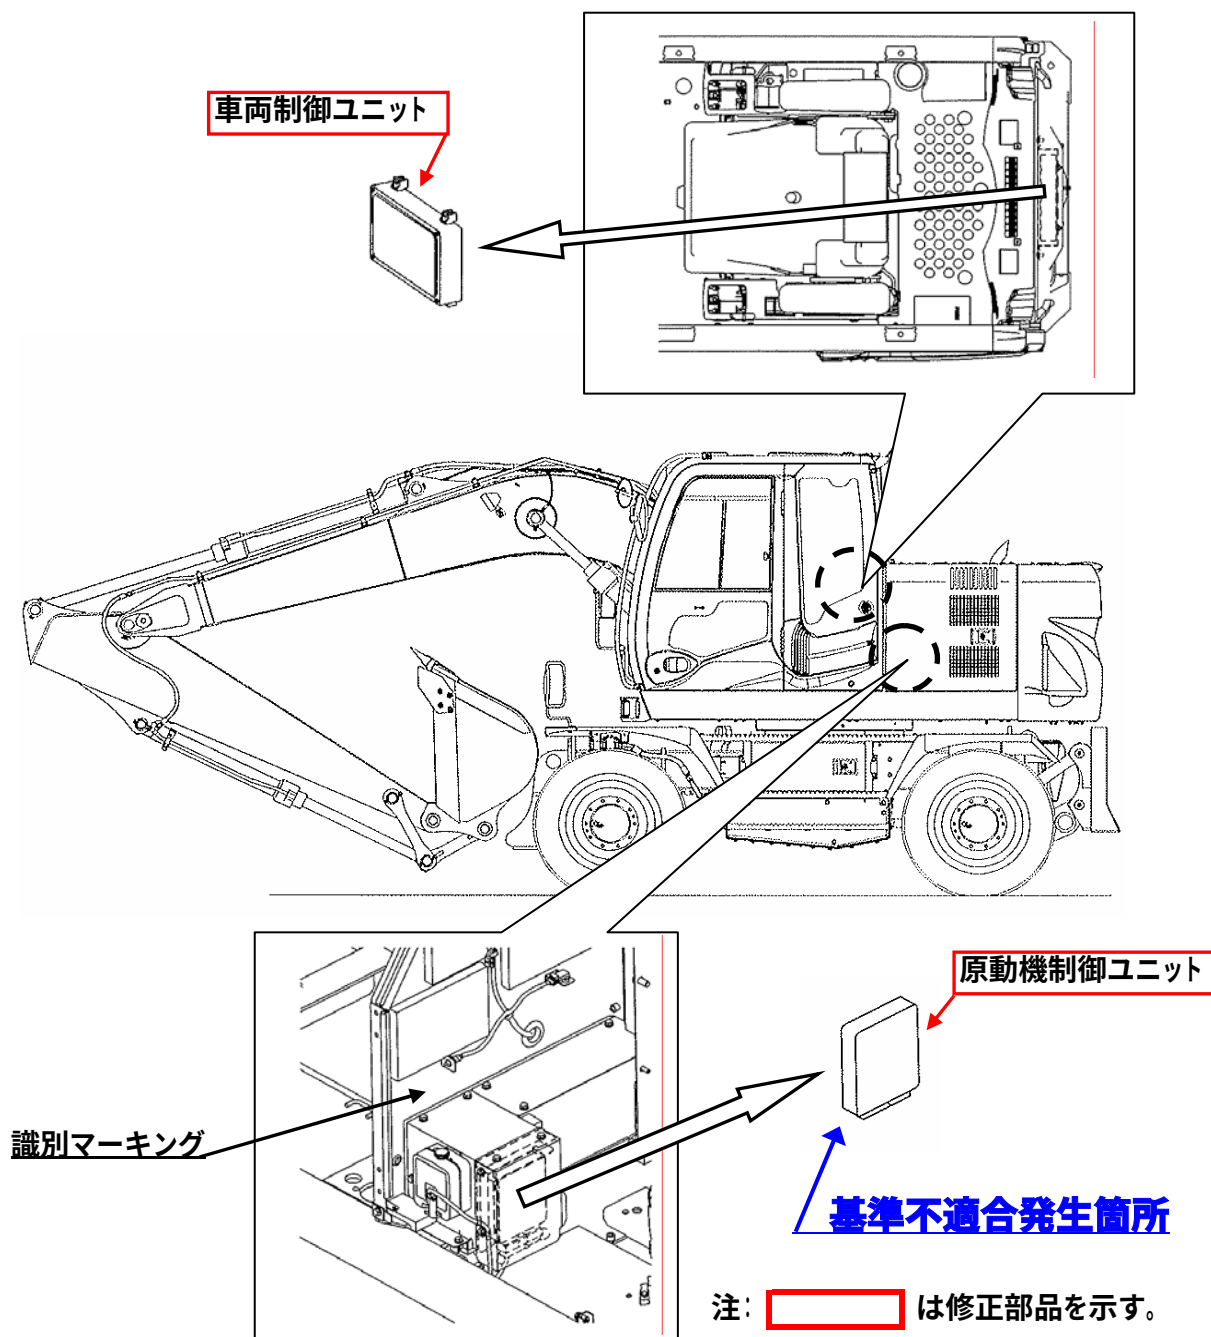
原動機において、制御ユニットの燃料噴射量の制御プログラムの制御数値が誤っていたために燃料流量が過多になっていたこと及び低温時における燃焼圧抑制の制御がないことにより、燃焼圧が高くなり、原動機筒内及びクランクシャフトに過大な負荷がかかる場合がある。そのため、そのままの状態で使用を続けると、クランクシャフト固定部に亀裂が発生し、エンジンが破損するおそれがある。

全車両、燃料流量適正化と低温時の燃焼圧抑制を制御する原動機制御ユニットのプログラムへ書き換える。なお、原動機制御プログラムの見直しに伴い、車両制御ユニットのプログラムも書き換える。

識別：原動機制御ユニット近傍に白色ペイントにてマーキングを行う。
