## 改善箇所説明図

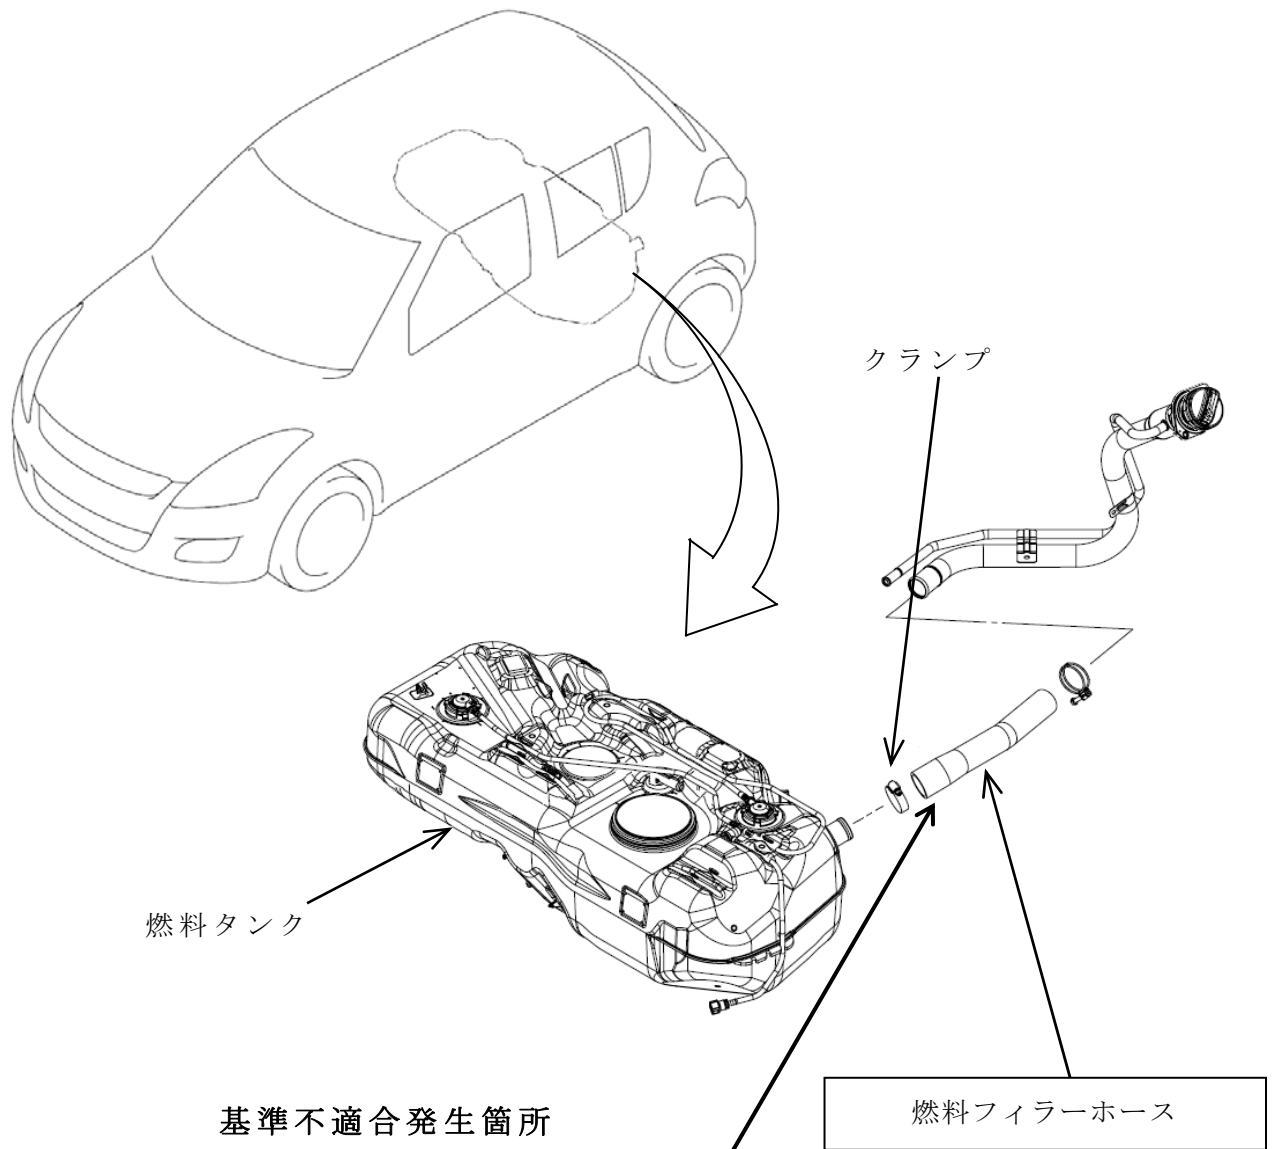
燃料フィルターホースにおいて、燃料タンクと固定しているクランプの締付けが不適切なため、当該ホースに亀裂が発生することがある。そのため、そのまま使用を続けると、当該ホースの亀裂が進行して燃料が漏れるおそれがある。

全車両、当該ホースを新品と交換し、クランプを適切に締付ける。

注：  は交換部品を示す。
