# 改善箇所説明図

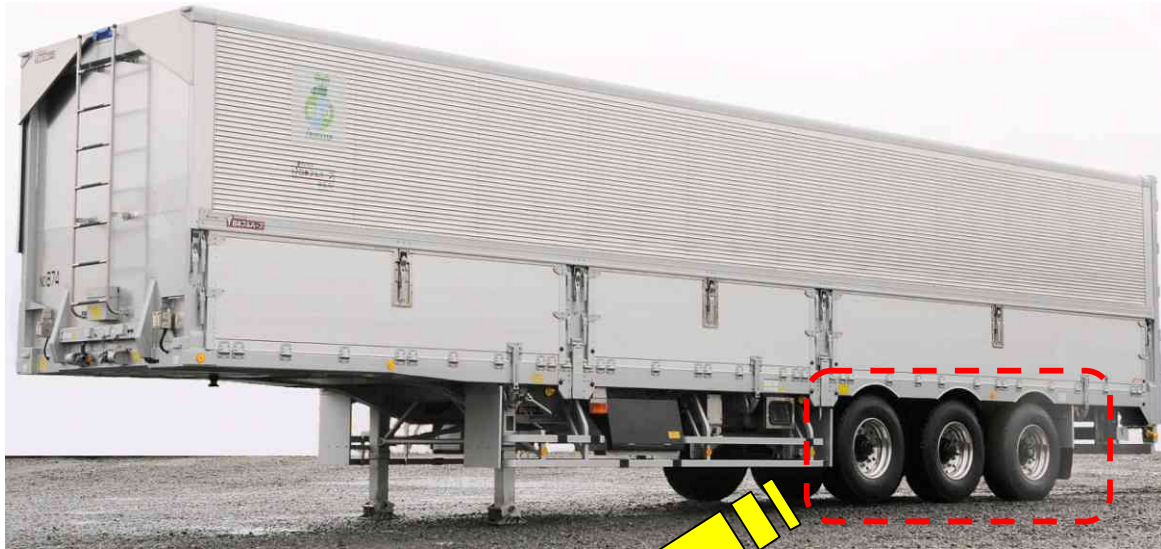
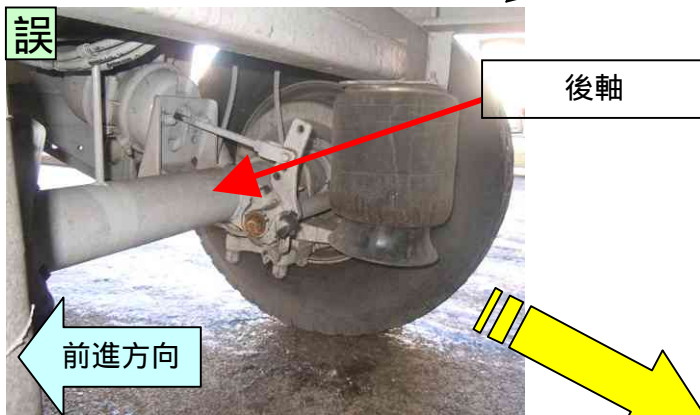
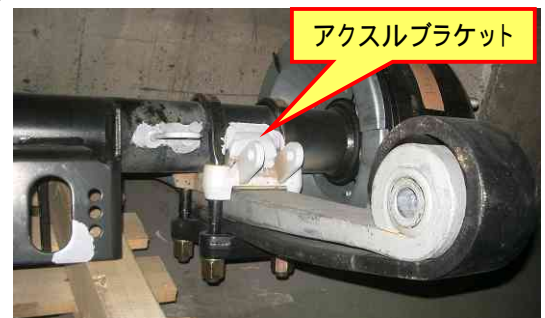
トレーラの車軸において、アクスルブラケットの取り付け位置を誤ったため、当該車軸および制動装置の向きが上下左右逆に取り付けされているものがある。そのため、制動装置のブレーキシューに対するブレーキドラムの回転方向が正規回転に対し逆転し、直進時の制動能力が道路運送車両の保安基準を満足しないおそれがある。

注:   は、交換部品を示す。  
**(交換)**

全車両、全ての車軸を良品に交換する。

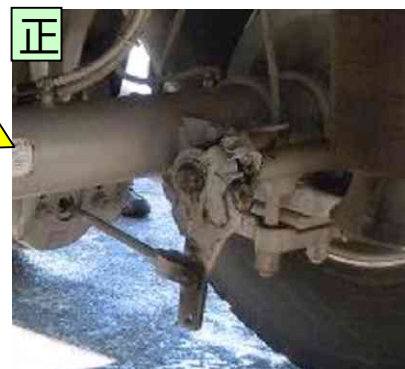
取り付け位置を誤った部品(アクスルブラケット)  
(写真は正規品)
