# 改善箇所説明図

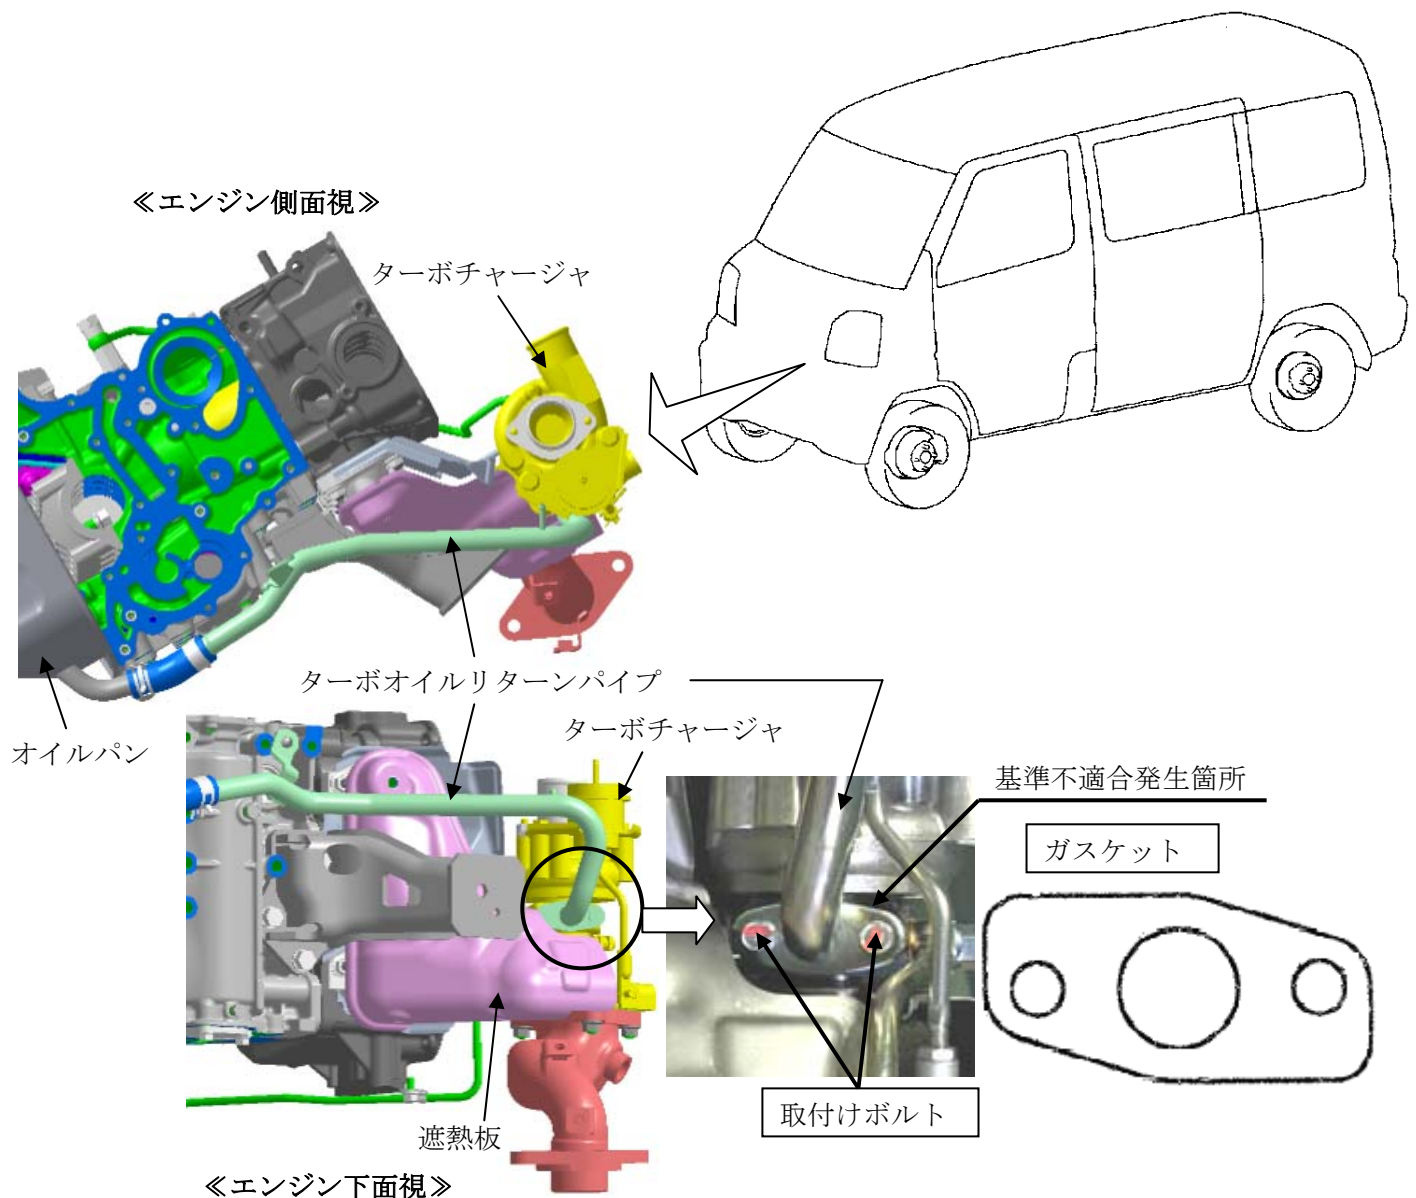
ターボチャージャ付車両において、ターボチャージャからオイルパンにオイルを戻すターボオイルリターンパイプとターボチャージャとの間に装着しているガスケットの材質が不適切なため、排気管の熱膨張収縮および高負荷運転による振動との複合要因により、当該締結部のボルトが緩む場合がある。そのため、そのまま使用を続けると当該ボルトの緩みが進行し、エンジンオイルが漏れ、最悪の場合、火災に至るおそれがある。

注：図中の  内は、点検し、必要に応じて交換する部品を示す。

全車両、当該ガスケットを点検し、該当するガスケットが装着されている場合は、ガスケット一式を対策品に交換し、規定トルクで締付ける。

識別：運転席側ドアチェックのドア側取付けボルト（下側）頭部に、白または黄色のペイントを塗布する。
